# Bulletin

Unfälle und Störungen  
beim Betrieb  
ziviler Luftfahrzeuge

Januar 2017

# Zwischenbericht

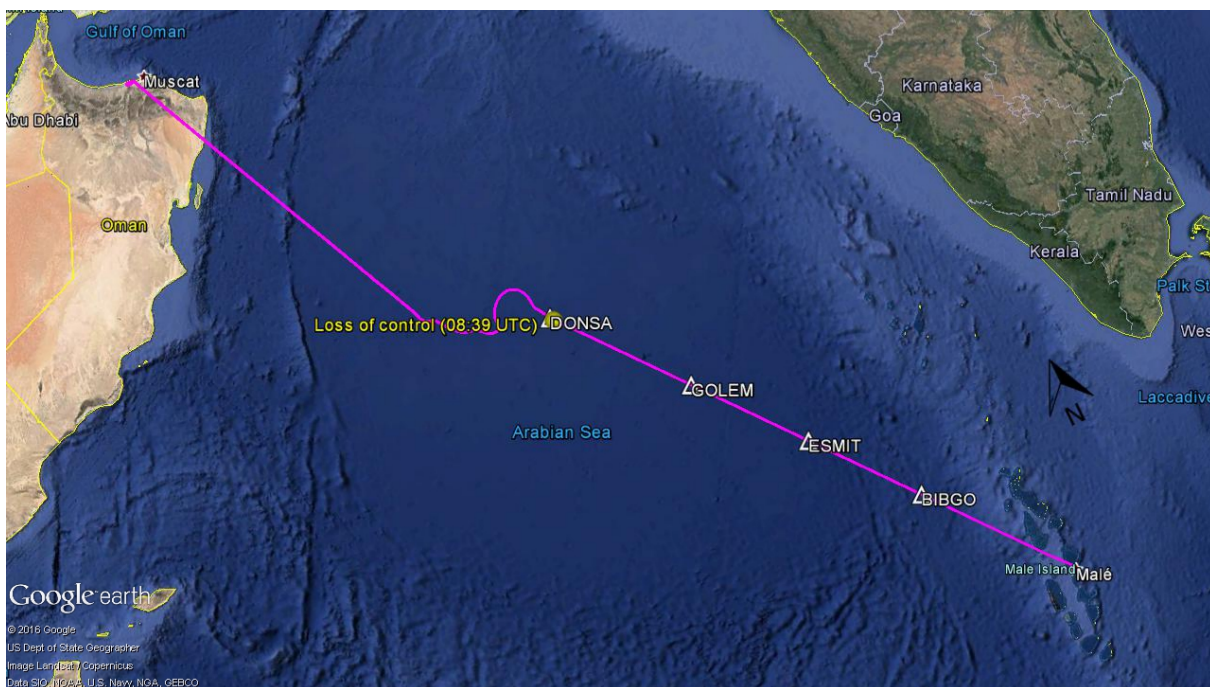
Rekonstruktion des Flugweges des CL604 laut FDR-Daten

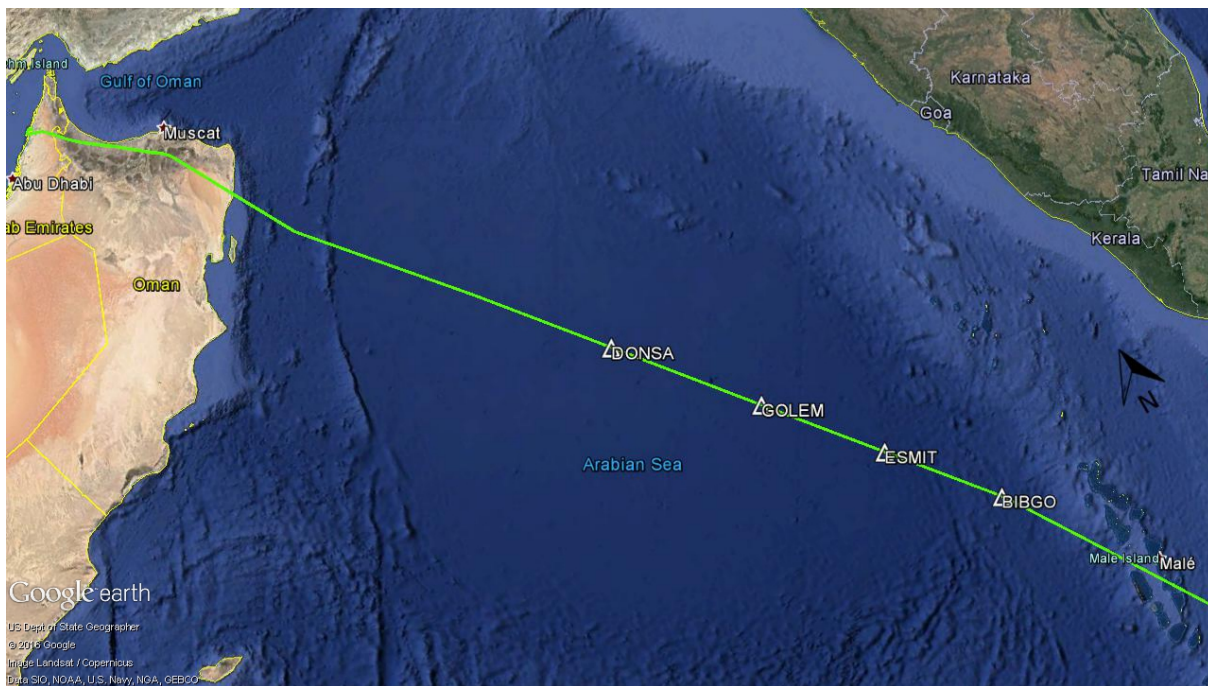
Rekonstruktion des Flugweges des A380 laut DAR Daten

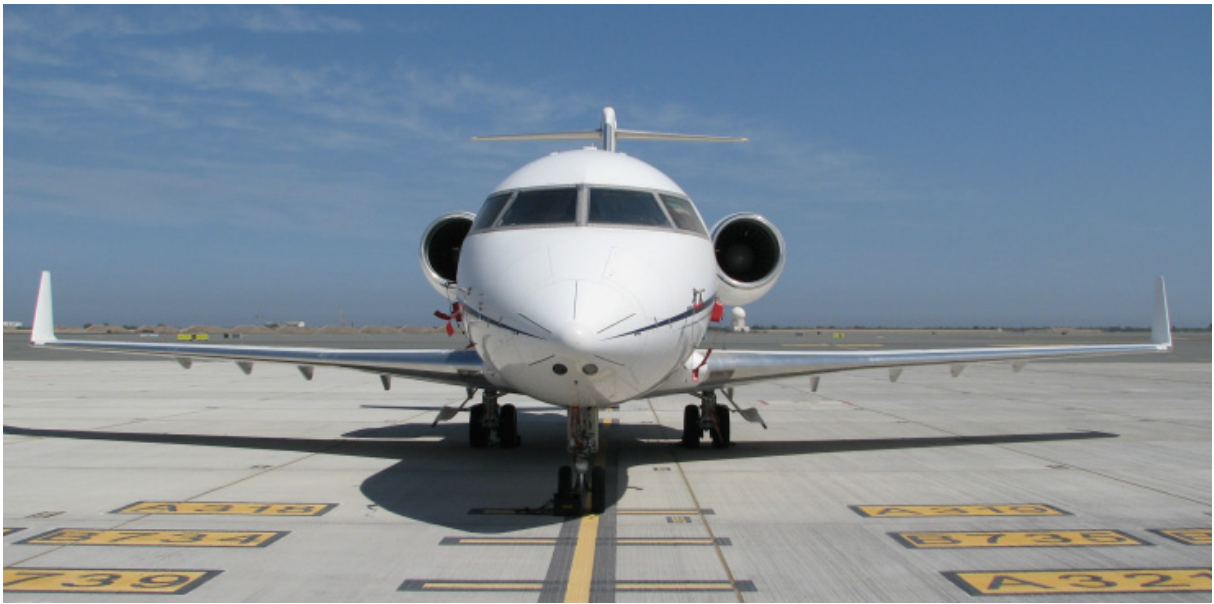
Der Flugzeughersteller stellte fest, dass die Flugzeugstruktur nicht mehr in einen lufttüchtigen Zustand gebracht werden kann, da bei dem Ereignis Beschleunigungswerte aufgetreten waren, die jenseits der konstruktiven Limits lagen. Deswegen wurde das Flugzeug als schwer beschädigt eingestuft.

Bei der Untersuchung des Flugzeuges durch die BFU wurden keine sichtbaren äußeren Beschädigungen an Rumpf, Trag- und Leitwerk einschließlich der Steuerflächen festgestellt. Es fanden sich keine Hinweise auf Undichtigkeiten (Kraftstoff, Öl).

Äußerer Zustand des Flugzeuges

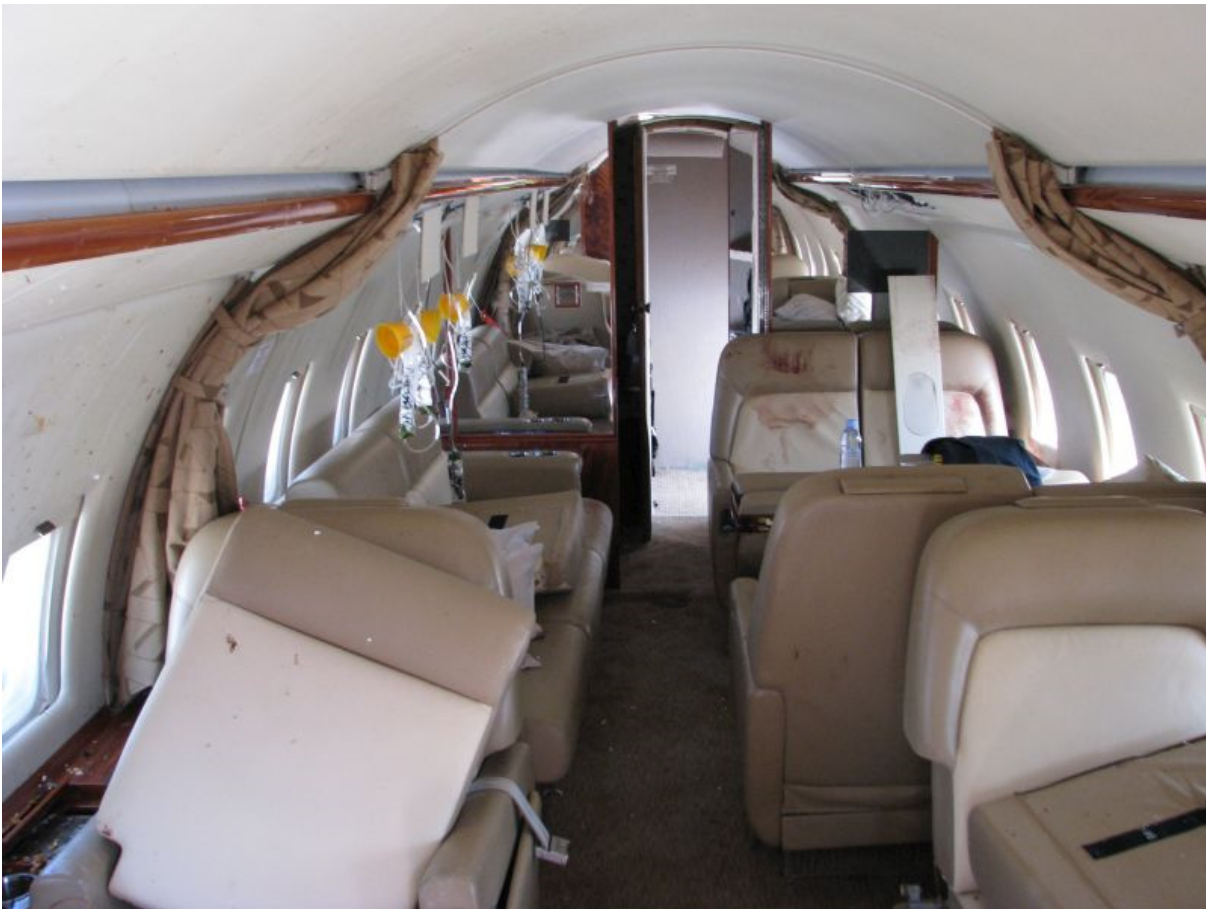
Das Innere der Passagierkabine wies Beschädigungen der Sitze und der Verkleidung sowie Blutantragungen auf. An den vier vorderen, in Clubanordnung eingebauten Passagiersitzen war jeweils die innere Armlehne verformt bzw. abgebrochen.

Auf der linken Seite der Kabine hingen zwei Sauerstoffmasken von der Decke herab.

Beschädigungen in der Kabine (Blick entgegen der Flugrichtung)

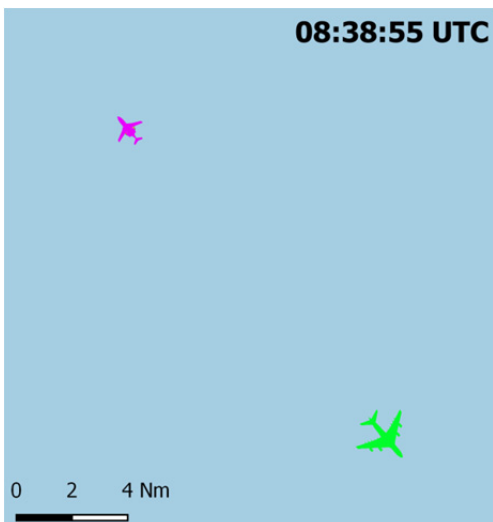
Gegen 08:38:55 UTC flog der CL604 in FL340 in die Wirbelschleppe ein. Zu diesem Zeitpunkt befand sich der A380 etwa ca. 15 NM südöstlich.

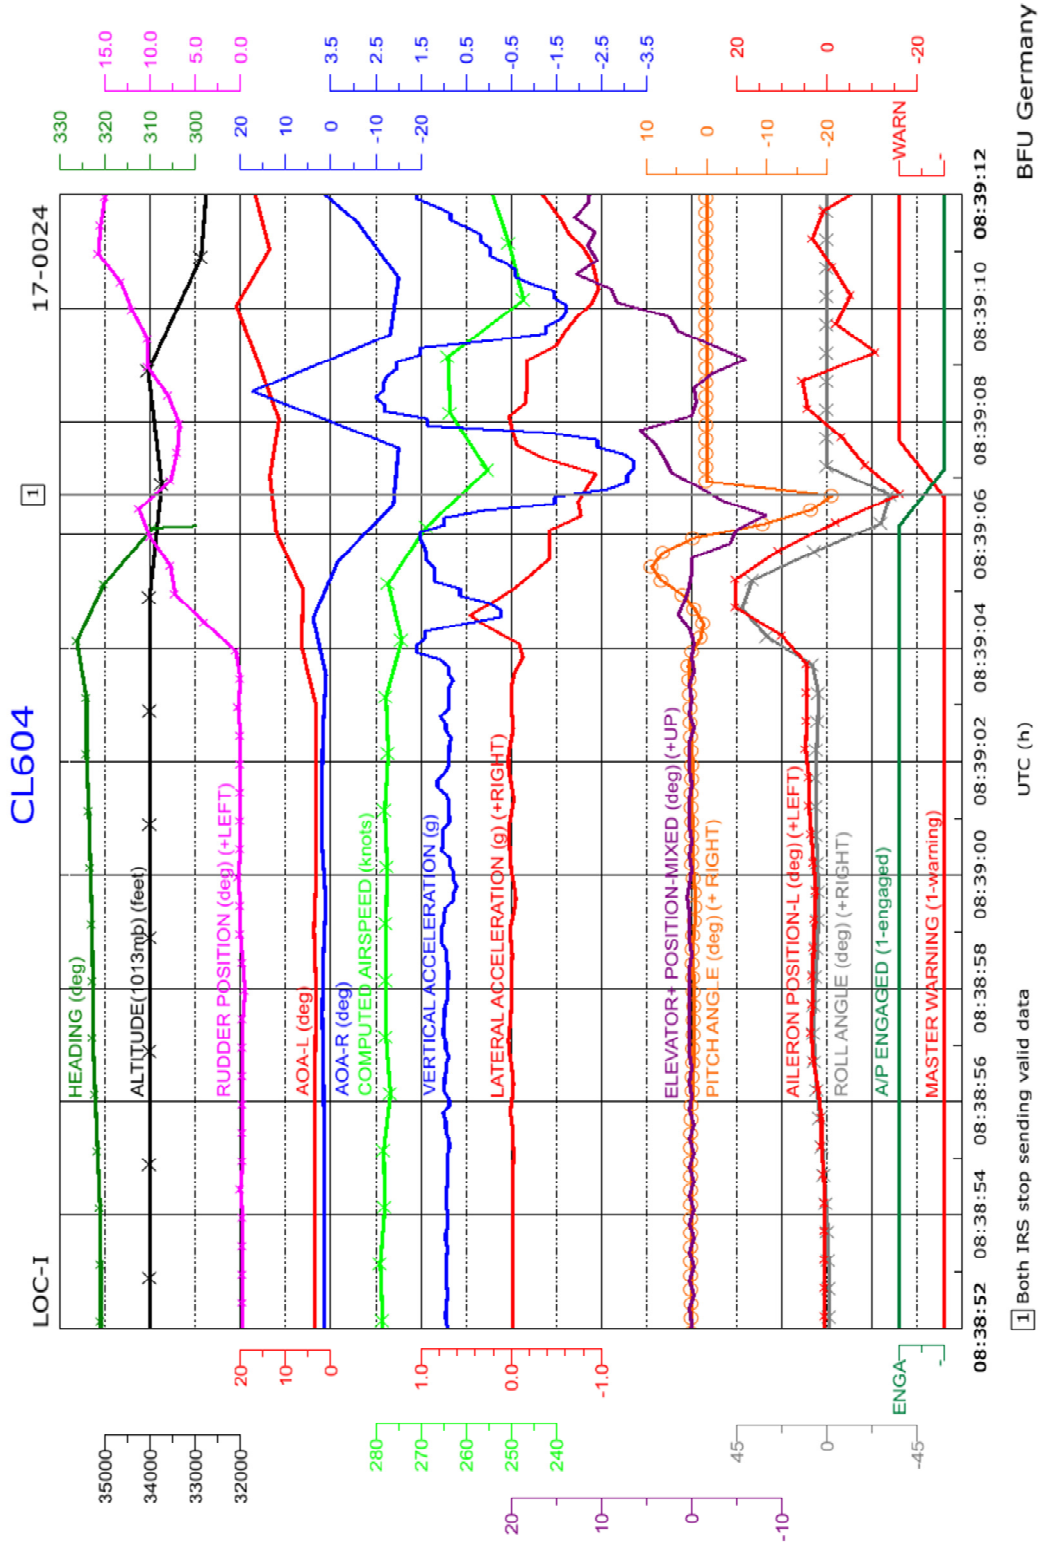
Auszug aus den FDR-Daten des CL604 zu Beginn des Ereignisses

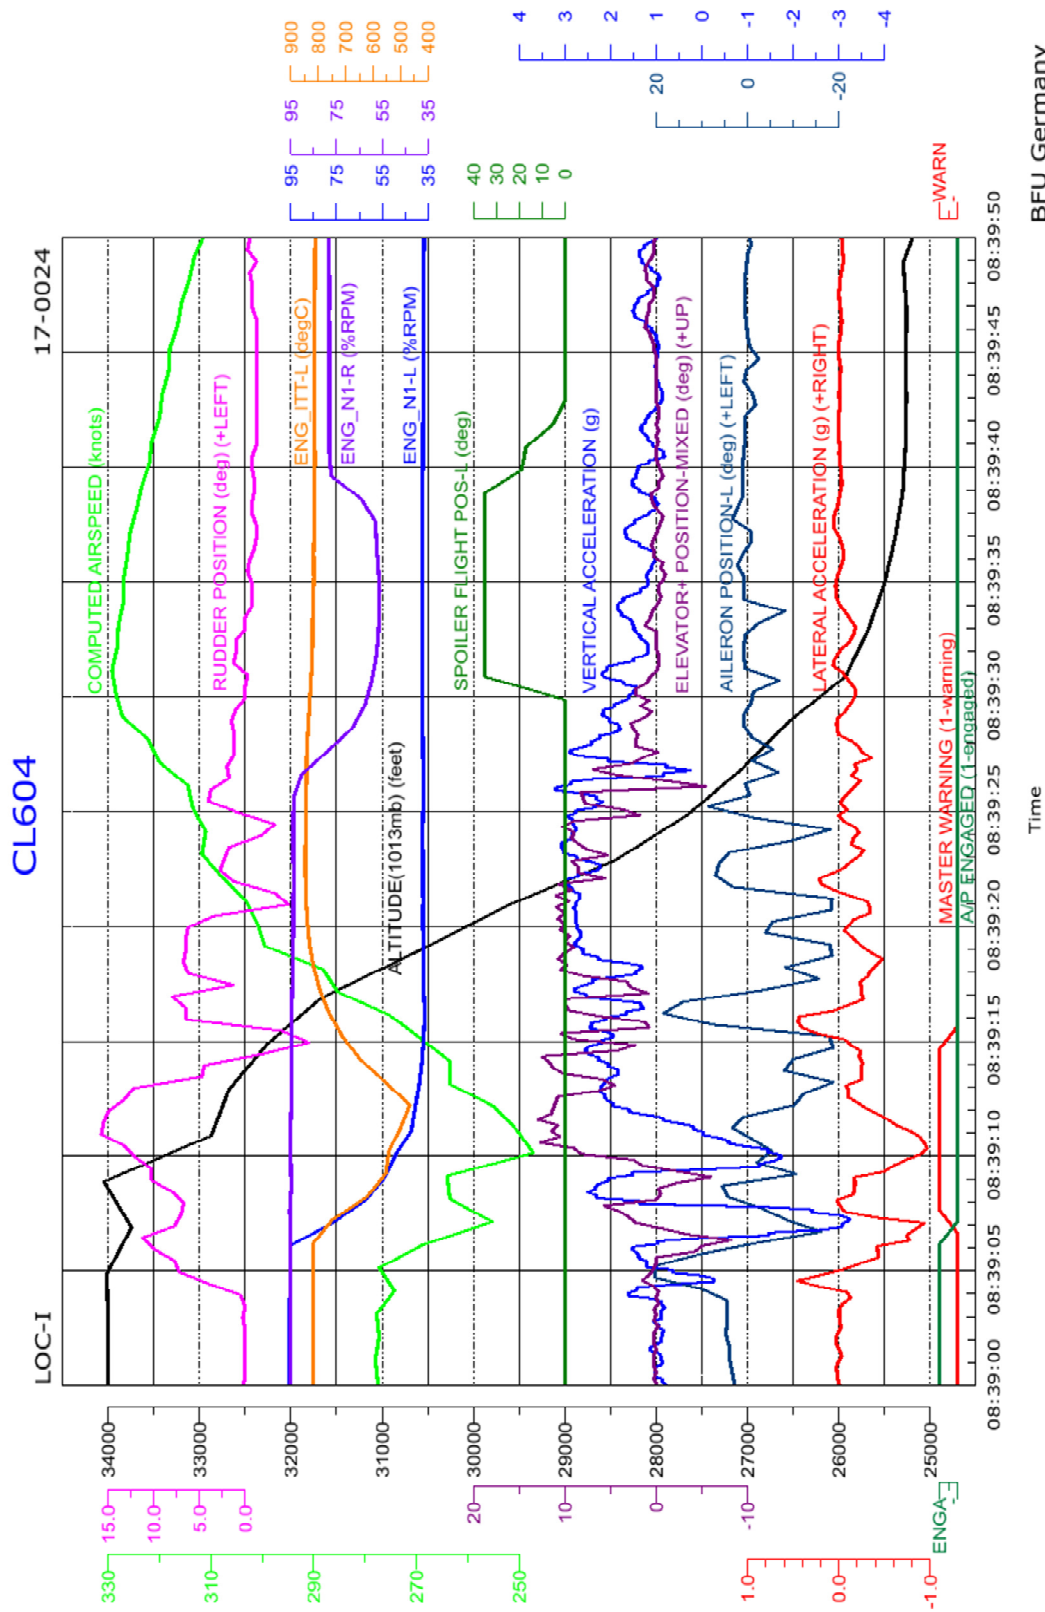
Auszug aus den FDR-Daten des CL604 während des Höhenverlustes

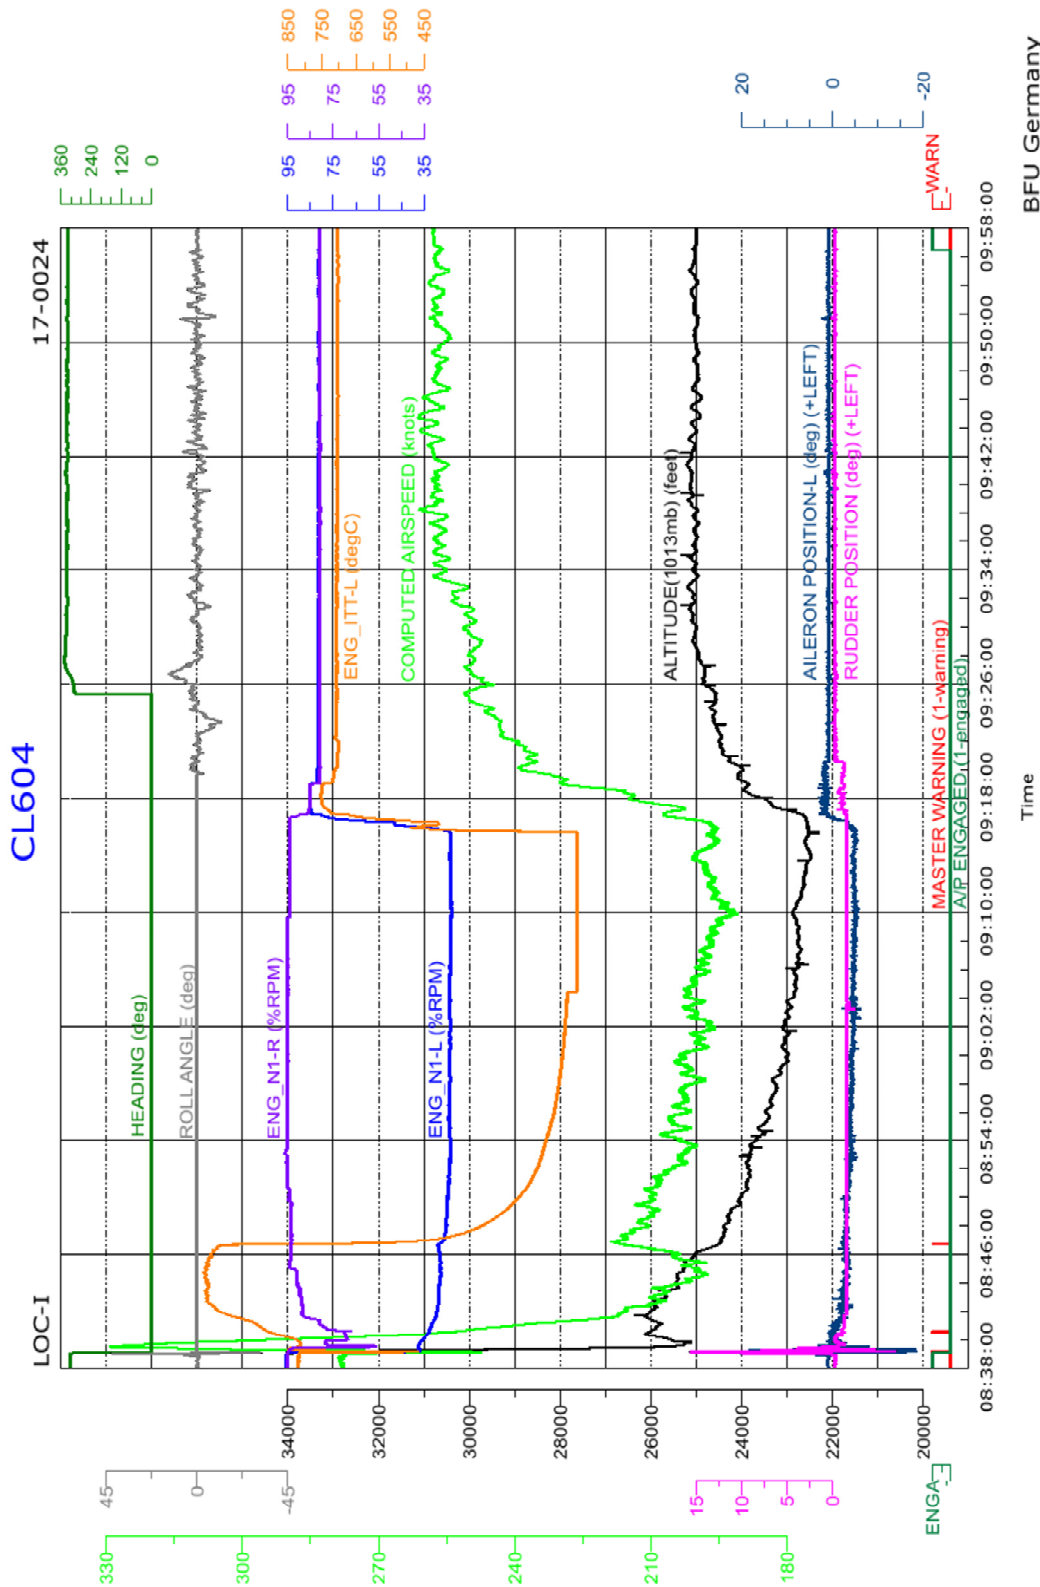
Auszug aus den FDR-Daten des CL604 bei der Recovery

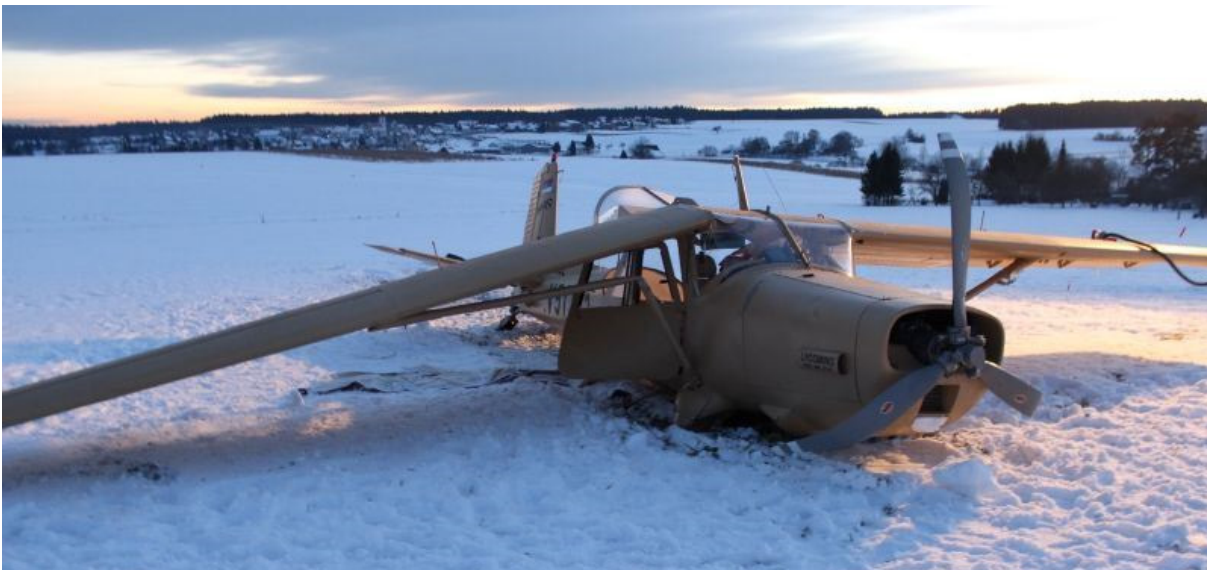
Unfallstelle

Das Wrack der UTVA 66 wurde vollständig vorgefunden. Das Heck war nach links vom Rumpf abgetrennt aber noch mit allen Steuerseilen und -gestängen verbunden. Das Leitwerk war ohne Beschädigungen mit dem Heck verbunden.

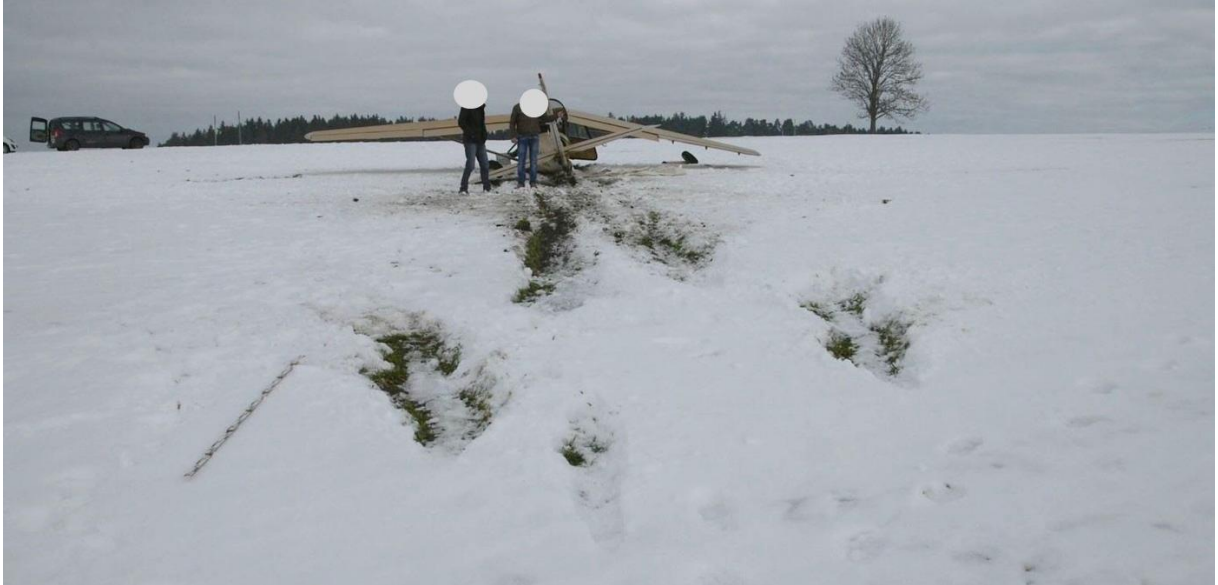
Südlich des Wracks waren 16 m lange Aufschlagspuren und Rutschmarken auf der Schneeoberfläche abgebildet.

Unfallstelle mit Aufschlagspuren
