Untersuchungsbericht

CX002-0/02
Oktober 2005

Art des Ereignisses:	Unfall
Datum:	03. Mai 2002
Ort:	Kesselberg
Luftfahrzeug:	Flugzeug
Hersteller / Muster:	Piper / PA-28-161 Warrior II
Personenschaden:	drei Insassen tödlich verletzt
Sachschaden:	Luftfahrzeug zerstört
Drittschaden:	Flurschaden
Informationsquelle:	Untersuchung durch BFU

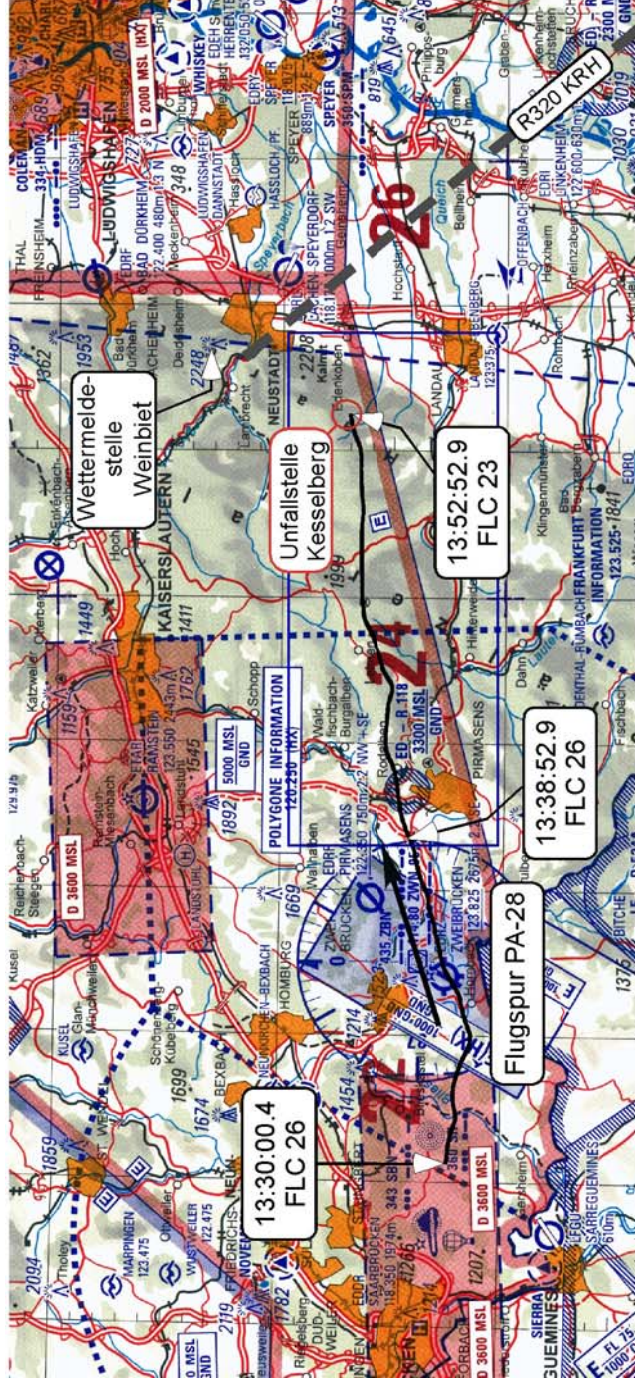
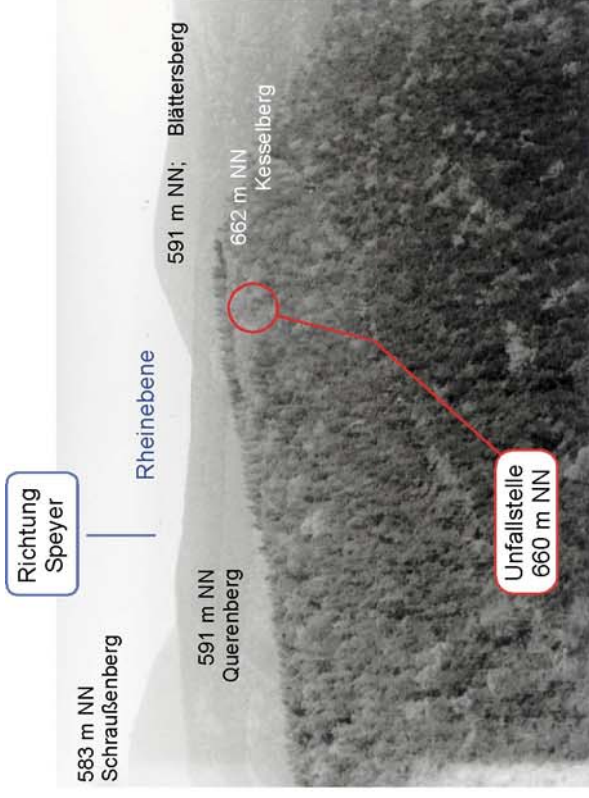
Ansicht des Kesselberges mit Blickrichtung nach Osten

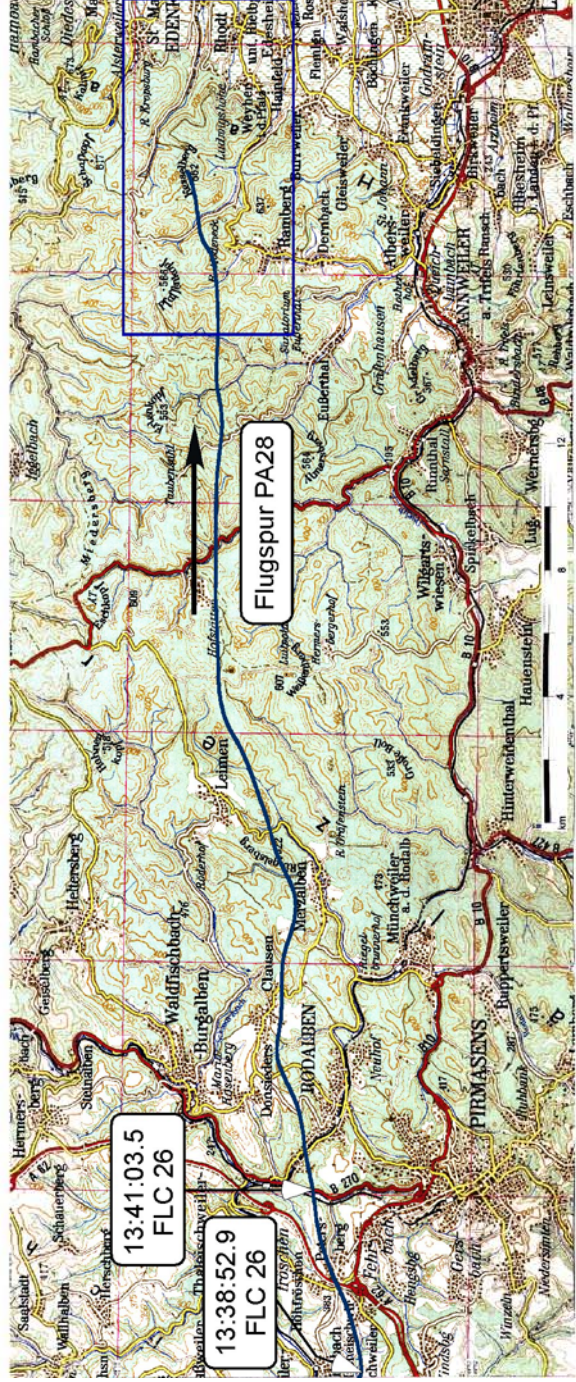
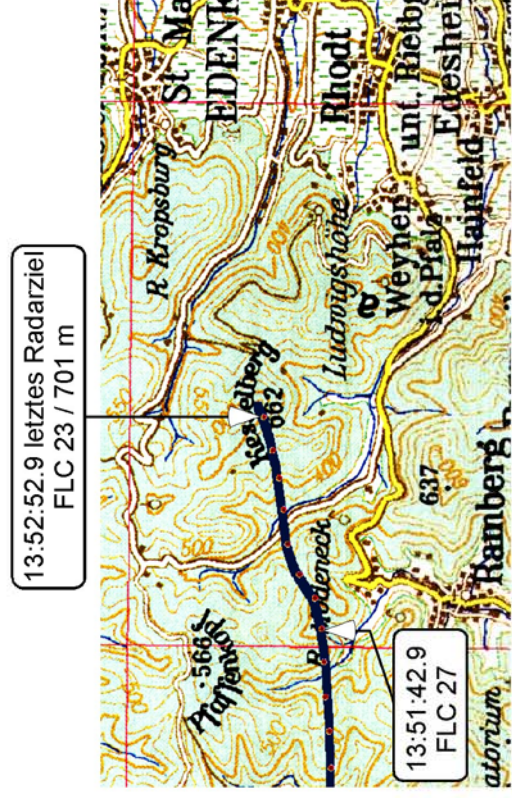
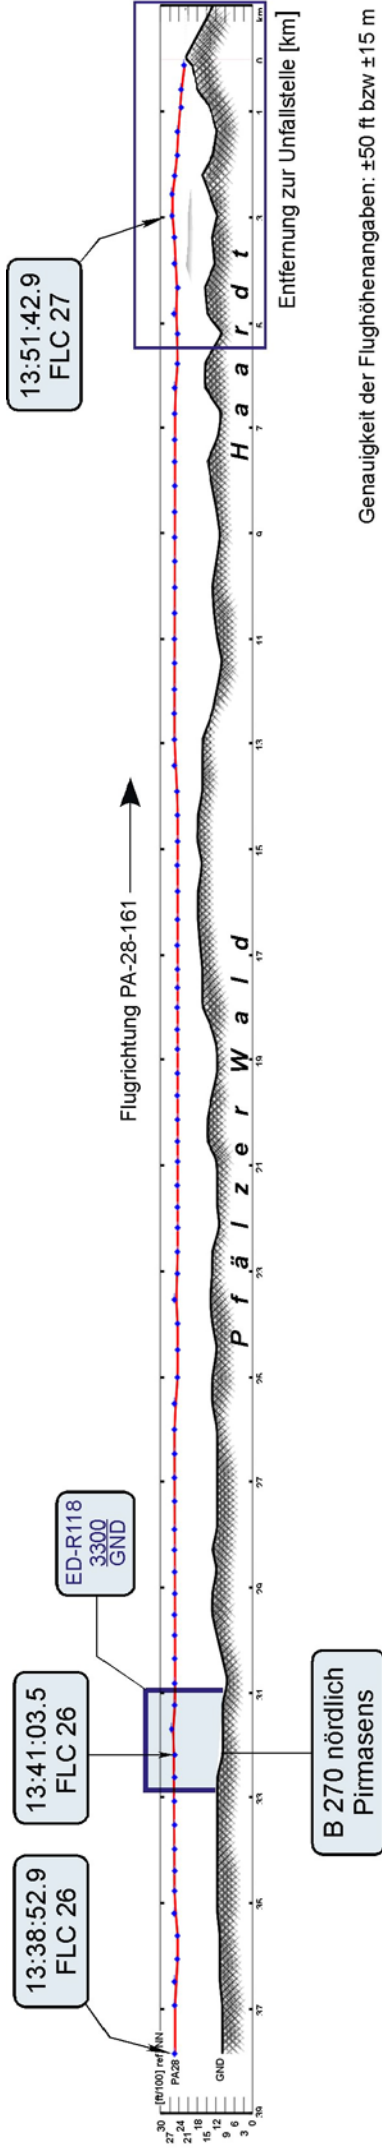
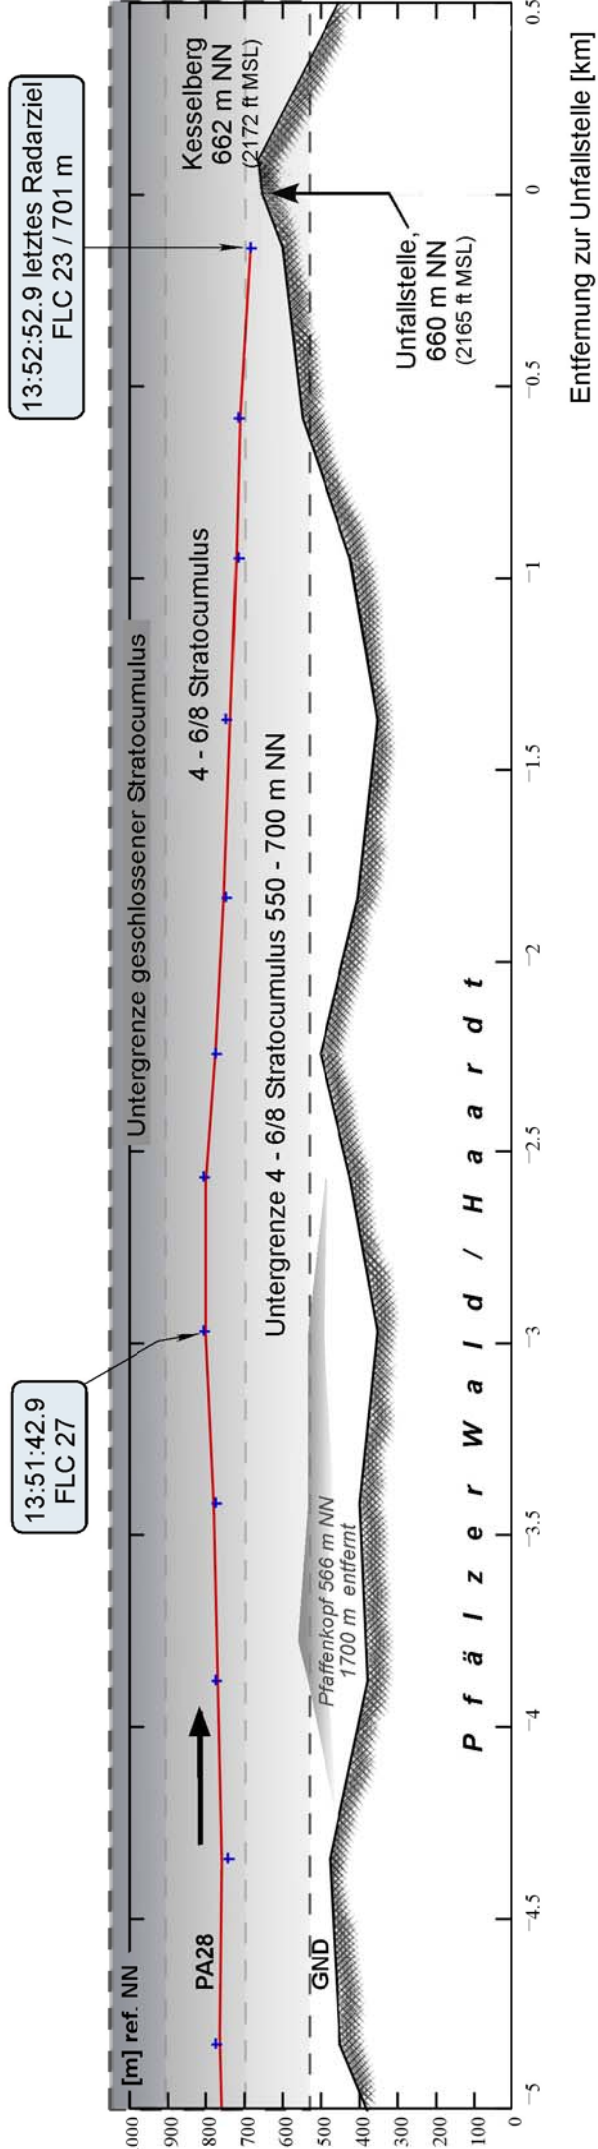
In der Anlage 1 ist der Flugweg der Piper PA-28 ab 13:30:04 Uhr dargestellt, wie er durch die Radaranlage Pfälzer Wald aufgezeichnet wurde. Das letzte Ziel registrierte das Radar um 13:52:52.9 Uhr in FL 23. Unter Berücksichtigung aktueller Werte für QNH und OAT war die PA-28 zu diesem Zeitpunkt noch ca. 30-40 m (100-130 ft) über und ca. 200 m vor dem Kesselberg.

Nach dem Passieren des Pfaffenkopfes um 13:51:42.9 Uhr wechselte die PA-28 ihren Kurs von ca. 90° rw auf ca. 75° rw und begann fatalerweise einen Sinkflug mit 250-500 ft/min. Sie verließ ihr Höhenband von FL 25-27, sank unter die MEF 2⁶ und war nun genau geradeaus auf den Kesselberg eingeschwenkt. Der Berg ragte aus dem zuvor überflogenen Gelände mit mindestens 160 m (525 ft) deutlich hoch (s. Anlage 2). Dieser letzte Flugabschnitt war wegen der orographischen Gegebenheiten nicht nachvollziehbar. Bei Erdsicht und ausreichender Flugsicht wäre erkennbar gewesen, dass ein Kurswechsel von 90° rw auf ca. 105° rw, wenn er denn überhaupt nötig gewesen wäre, über ein zur Rheinebene hin offenes und absinkendes Tal Richtung Hainfeld geführt hätte (s. Anlage 1). Anhand der ICAO-Karte war dieser Weg allerdings kaum erkennbar. Es ließ sich daraus ableiten,

Flugspurdarstellung PA-28-161

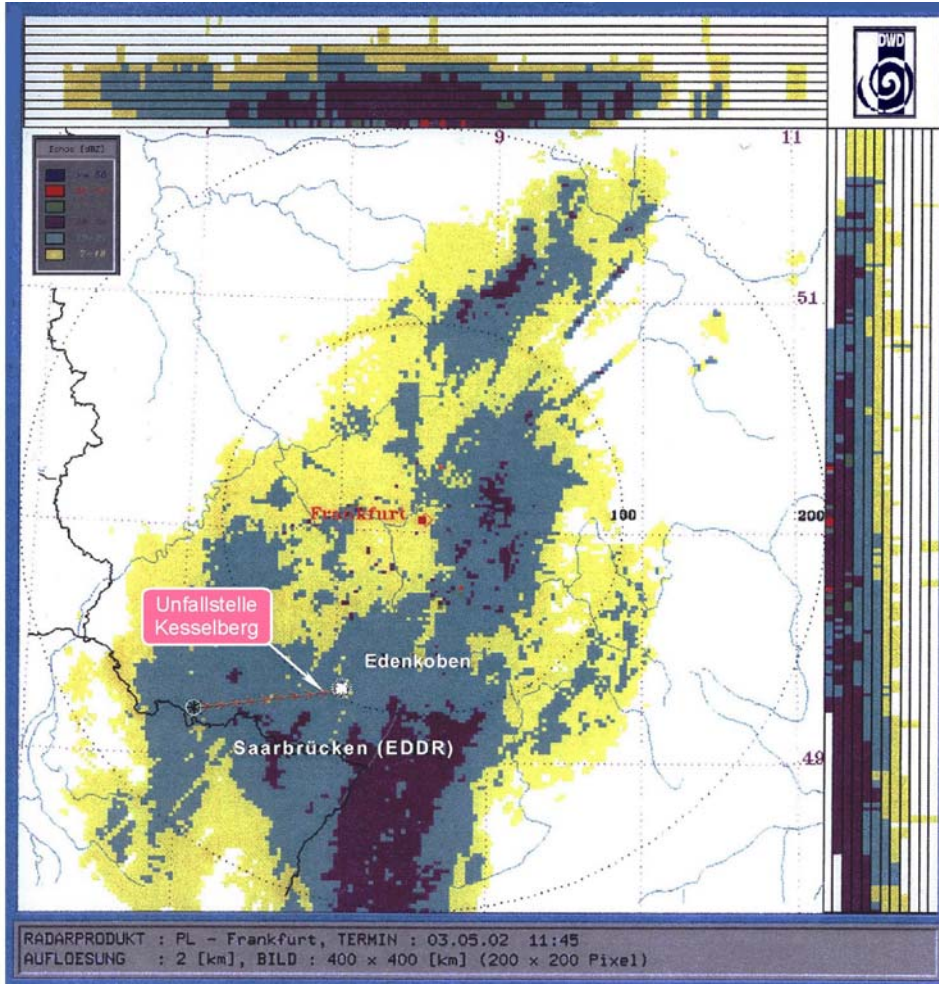
13:45 Uhr MESZ

Aus den Wetterradarbildern der Wetterstation Frankfurt von 13:45 Uhr und 14:00 Uhr war ersichtlich, dass auf der gesamten Flugstrecke Niederschlag auftrat, der stellenweise schauerartig verstärkt war. Insbesondere fiel auf, dass im Bereich Edenkoben in diesem Zeitraum eine Intensivierung der Wetterradarechos auftrat (s. Anlage 3). Die herrschenden Bewölkungsverhältnisse erlaubten gemäß DWD-Gutachten, eine in Wolken liegende Unfallstelle bei 2165 ft MSL anzunehmen.
