# Untersuchungsbericht

3X018-0/00  
Januar 2003

Art des Ereignisses: Unfall  
Datum: 22. März 2000  
Ort: Simonswald (Emmendingen)  
Luftfahrzeug: Ultraleichtflugzeug  
Hersteller / Muster: WD, D4-B Fascination  
Personenschaden: Pilot und Fluggast tödlich verletzt  
Sachschaden: Luftfahrzeug zerstört  
Drittschaden: leichter Forstschaden

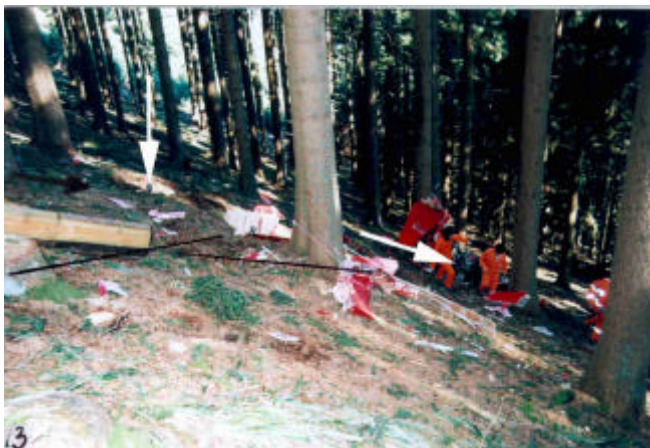
Das Hauptwrack (9) befand sich auf einem Südhang, der ein Gefälle von mindestens 30° aufwies. Ein Teil des Höhenruders steckte in der Krone eines Baumes am Ostrand des Trümmerfeldes und Teile der rechten Tragfläche umlagerten den Fuß eines Baumes am Westrand. Im Waldboden fiel ein großer Abdruck auf. Der Rumpf des UL einschließlich Triebwerk, Leitwerk und den Insassen lag mehr als 6 m hangabwärts an der Westseite eines Baumstammes.

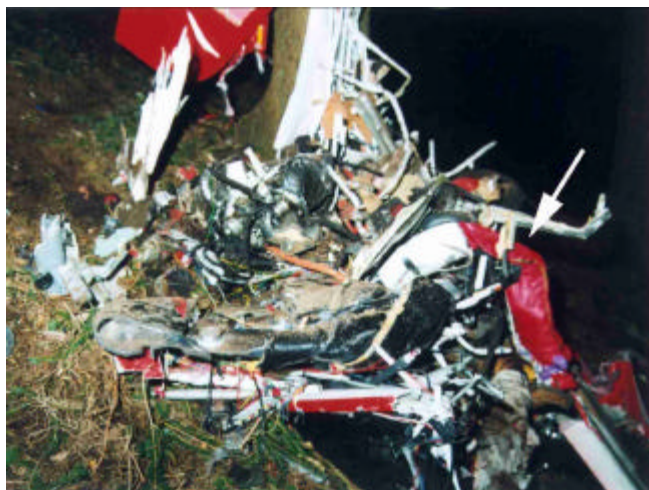
Vom Packschlauch (rot) befand sich noch etwa die Hälfte im Container (weiß). Tiefe Dellen im Zylindermantel hielten jenen Rest gefangen. Die Feststoffrakete war ausgebrannt. Der Waldboden darunter wies keine Brandspuren auf. Der Auslösegriff hing außerhalb seiner Fassung an der um 8 cm ausgezogenen Seele des Bowdenzugs.

Die rechte Bordwand aus GFK war von ihrem Rand am Brandschott abgetrennt. An ihrem Bruchufer fiel eine kleine Halbinsel (a) auf. Auf der lackierten Außenfläche dieses Details hafteten Schmauchspuren; auf der rohen Innenfläche hingen rote Fasern. Die ursprüngliche Position am Rumpf, die Form und die Größe der ausgeprägten Bruchzone (a) deckten sich mit der Einbaulage und der Stirnseite der Rakete. Das Fasermaterial glich dem des Packschlauches.

Das Gewebe (b) des ausgetretenen Teils des Packschlauches war stellenweise versengt und zerrissen. Die Spiralfedern (c) des rechten Pedals waren plastisch um ein vielfaches in die Länge gezogen.

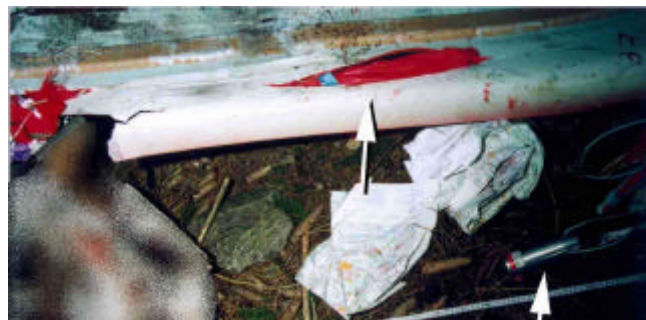
In der rechten Bordwand waren zwei Längsrisse entstanden. Der erste ging vom eingangs beschriebenen Bruchufer aus und endete nach 20 cm. In diesem Riss steckte der Hilfsschirm (rot) des Rettungsgerätes fest. Der zweite begann 30 cm dahinter und war 45 cm lang. In diesem Riss waren die ersten 50 cm des Packschlauches (rot) eingeklemmt. Vom Hauptschirm (grau und lila) lag der Pol offen da. Der Zwischenraum der Risse in der Bordwand deckt sich mit der Einbaulage einer Diagonalstrebe des Rumpfgerüsts.

Die Nähte der Verzögerungsleine waren auf der ganzen Länge aufgetrennt. Auf dem Typenschild der Rakete fanden sich rote Lackspuren in streifiger Form schräg zur Längsachse.

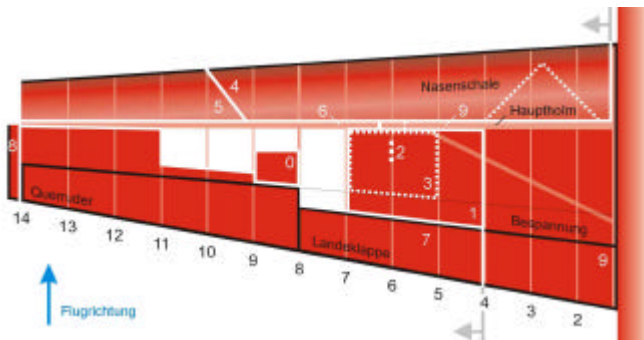
Wenige Bestandteile der linken Tragfläche waren bis zum Sturz in den Wald mit dem Rumpf in Verbindung geblieben: Die Wurzelrippe 1, ein Stummel vom Hauptholm bis vor Rippe 6, die Diagonalstrebe, eine unvollständiges Stück des Hinterkastens bis zur verstärkten Rippe 4 und das innere Bruchstück der Landeklappe bis Rippe 4.

Die Rekonstruktion der Tragfläche ergab von daher zwei orthogonale Trennlinien zwischen den Teilen, die mit dem Rumpf auf den Boden aufgetroffen waren, und denen, die sich vorher in der Luft davon abgelöst hatten. Die eine verlief in Spannweitenrichtung von der Rippe 1 am Rumpf längs des Hauptholmes bis zu dessen Bruchstelle jenseits der Rippe 5. Die andere ging im Profil jenseits der laminierten Rippe 4 durch den Hinterkasten, den Hilfsholm und durch die Landeklappe hindurch (siehe Bild oben).

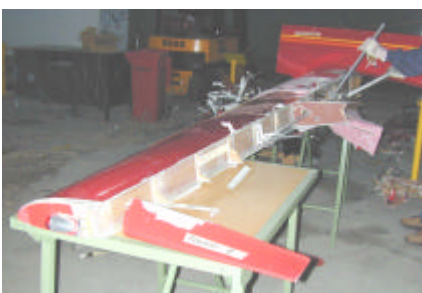
Die Steuerstange für das Querruder bildete beim Zusammenfügen an ihrer Bruchstelle einen stumpfen Winkel nach hinten und oben.

Der Untergurt brach erst nach dem Versagen des Obergurtes infolge einer Biegung nach hinten und oben. Diese Bruchrichtung spiegelte sich auch an der Steuerstange für das Querruder wieder.

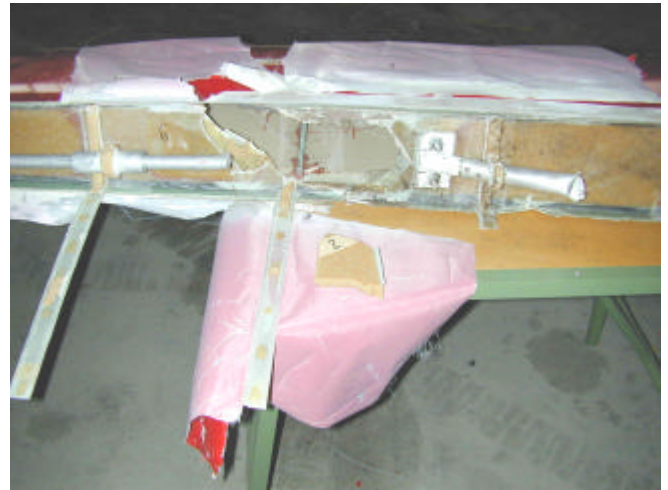
Die Bruchzone des Obergurtes befand sich zwischen den Rippen 6 und 7 und die Bruchstelle des Untergurtes zwischen der Rippe 6 und der Befestigung der Strebe am Holmsteg. Im Bruchbereich wurden ein Stück vom Obergurt (ca. 10 cm) und eine größere Portion des Holmsteges (ca. 5 dm<sup>2</sup>) vermisst.

Die Oberschale des Nasenkastens zeigte in der Bruchzone des Obergurtes keinerlei Beschädigung. In der Unterschale ging von der Bruchstelle des Untergurtes eine Diagonalfalte aus.

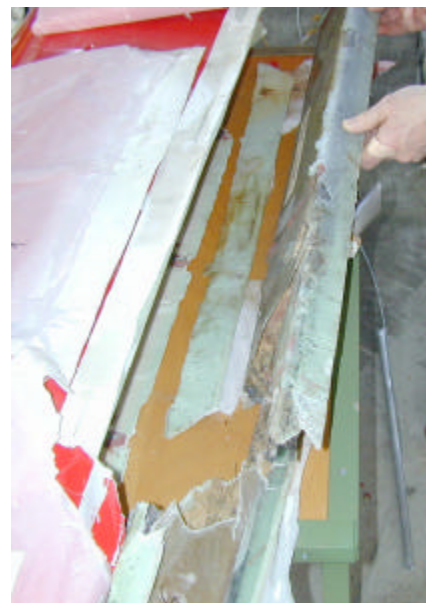
a

Vor allem das flügelinnere Bruchufer des Obergurtes war in einzelne abgestufte Faserbündel aufgespalten, deren Bruchflächen ihrerseits je eine faserig und eine stumpf anmutende Zone aufwiesen (b). Beide Bruchufer des Untergurtes waren kompakt und fügten sich lückenlos. Die vordere untere Randzone sah faserig und die stufenförmige Restfläche stumpf aus (c).

Die Oberschale war in der Klebefuge vom Obergurt abgelöst und die Unterschale an der Vorderkante vom Untergurt abgebrochen (a).

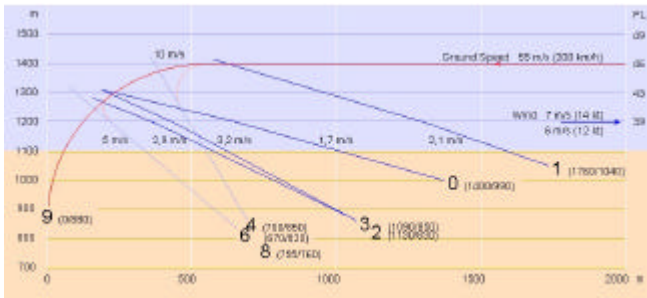
Die Streuung der Teile im weiteren Gelände vom Hauptwrack aus gesehen war auf einen Sektor von rund 10° begrenzt. Die Kompassrichtung dieser quasi Geraden zeigt eine Übereinstimmung mit der Richtung des Höhenwindes laut DWD. Daraus kann geschlossen werden, dass die Vektoren aus Trägheit und Winddrift aller Teile ungefähr in einer Ebene senkrecht zur Erdoberfläche lagen. Und es bestätigt die Anflugrichtung und den Geradeausflug, wie oben bereits hergeleitet.

Aus der Winddriftanalyse ergeben sich zwei oder mehrere aufeinanderfolgende Ablösungen von Bruchstücken der linken Tragfläche im Fluge:

Der Abgang des Stückes Oberbespannung (1) hinter dem Holm zwischen Rippe 4 und 7 stand mit hoher Wahrscheinlichkeit am Anfang.

Erst deutlich später lösten sich weitere Bruchstücke (0, 2 und 3) der Bespannung und einer Rippe aus der Zone 5 bis 9. Das geschah entweder am Flügelstummel, der sich noch mit dem Rumpf weiterbewegte, oder am abgebrochenen Großteil des Flügels, während dieser zu Boden segelte.

Jener Großteil des Flügels trennte sich vom Rumpf und zerteilte sich in weitere Bruchstücke (4 bis 8). Die betreffenden Sinkraten schätzt die BFU auf 5 m/s bis 10 m/s. Von daher passierten letztere Vorgänge vermutlich in jener Zeitspanne vom Losreißen der Bespannung (1) bis zum Losreißen der Bespannung (0).

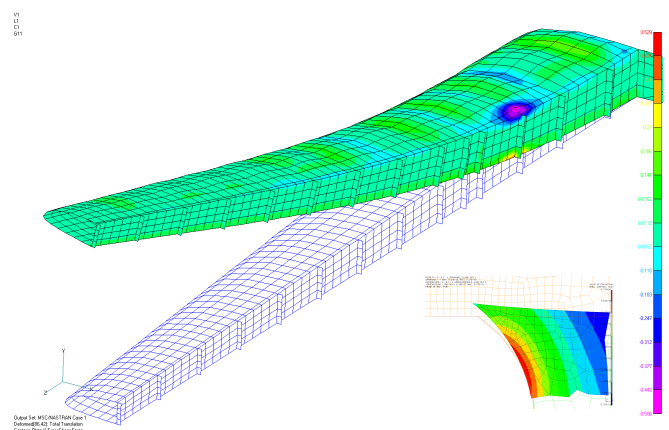
Infolge des Mangels an den Positionen (c) wird die Querkraft aus dem Auftrieb stellenweise über Umwege in den Holmsteg eingeleitet. Dadurch erhöht sich die Beanspruchung der Klebverbindung auf der Linie (a) lokal.

Die Uni BW erstellte obiges Modell vom Flügel nach der FEM (Finite Elemente Methode) und berechnete Maximalwerte der Spannungen in der Klebeschicht zwischen Nasenschale und Holm.

| | $\sigma_z$<br>N/mm <sup>2</sup> | $\sigma_x$<br>N/mm <sup>2</sup> | $\tau_{xz}$<br>N/mm <sup>2</sup> | $\tau_{xy}$<br>N/mm <sup>2</sup> |
|---|---|---|---|---|
| Mangel (c) | 26,9 | 10,5 | 9,5 | 3,9 |

Der Musterbetreuer des Ultraleichtflugzeuges sollte, wenn nötig unter Mitwirkung des Deutschen Aero-Clubs, alle Geräte des Musters D4-B ausfindig machen, die von denselben Fertigungsmängeln, wie oben beschrieben, betroffen sein könnten.

Er sollte bei den betroffenen Ultraleichtflugzeugen eine gründliche Beseitigung dieser Mängel herbeiführen, wobei der Ersatz eines verdächtigen Flügelkastens durch ein neues fehlerfreies Erzeugnis die sicherste Maßnahme darstellt.
