Untersuchungsbericht

Art des Ereignisses:	Unfall
Datum:	9. September 2012
Ort:	Backnang-Heiningen
Luftfahrzeug:	Flugzeug
Hersteller / Muster:	Robin / DR 400/180 R
Personenschaden:	drei Personen tödlich verletzt eine Person schwer verletzt
Sachschaden:	Luftfahrzeug zerstört
Drittschaden:	keiner
Informationsquelle:	Untersuchung durch Mitarbeiter der BFU
Aktenzeichen:	BFU 3X134-12

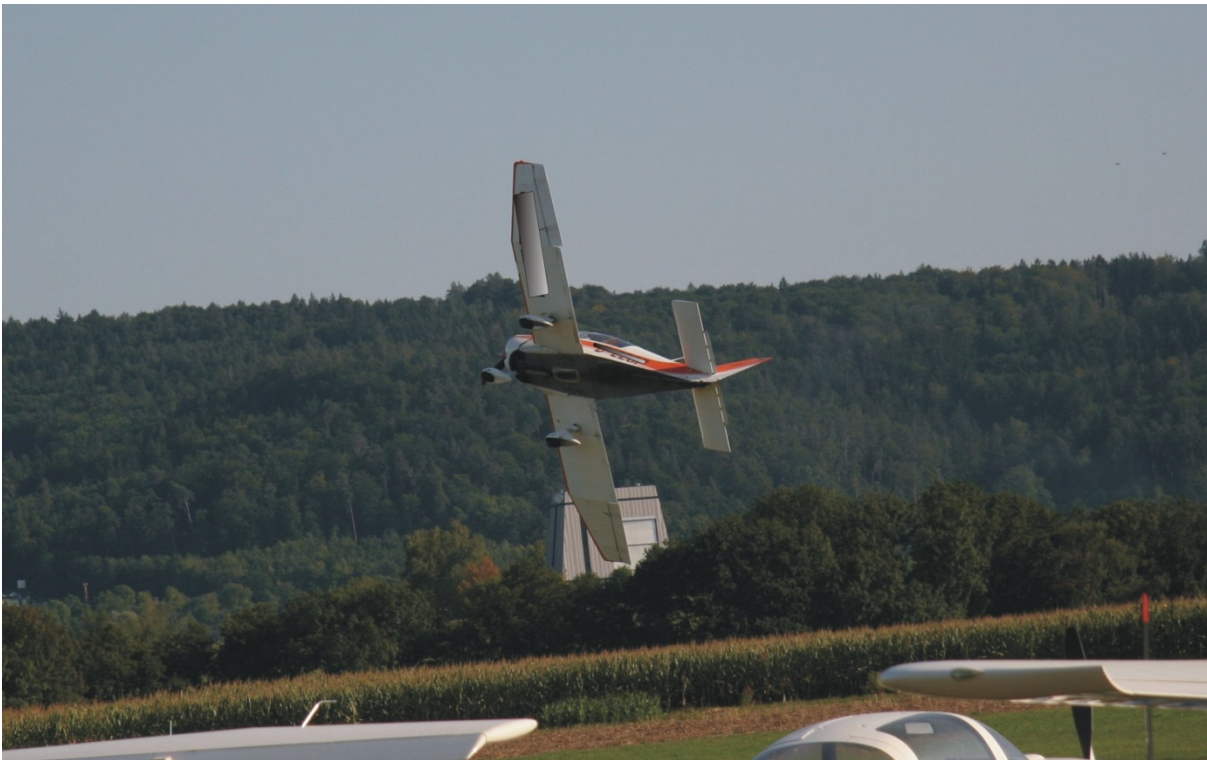
Eine Filmaufnahme zeigt, wie das Luftfahrzeug mit normalem Motorgeräusch nach der Anrollphase abhob und anschließend plötzlich in geringer Höhe eine kontinuierliche Rollbewegung um die Längsachse nach rechts durchführte. Dabei wurde annähernd eine Schräglage von 90° erreicht.

Luftfahrzeug kurz vor dem Aufprall

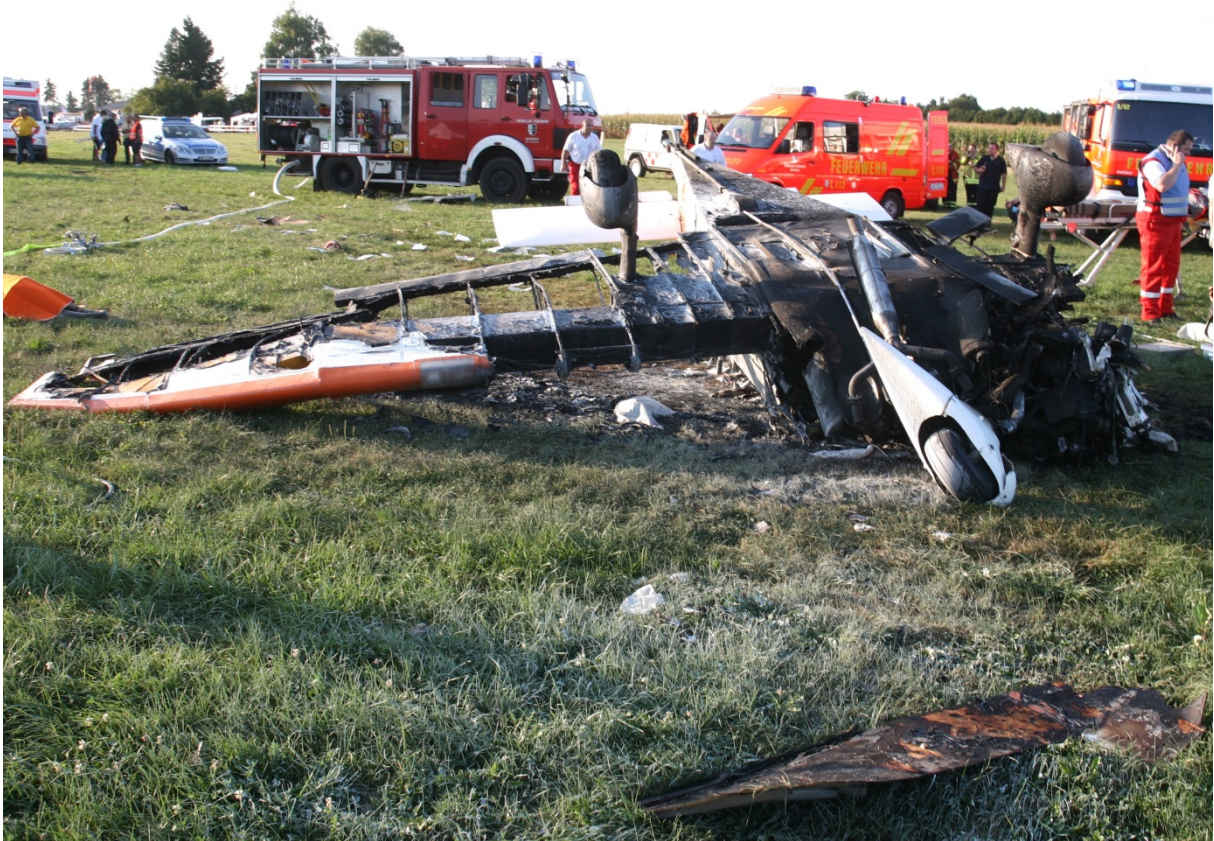
Unfallstelle

Die Unfallstelle befand sich ca. 55 m hinter dem Bahnende südöstlich der Grasbahn 11 auf einer Grünbrache. Das Luftfahrzeug kam auf seiner Oberseite liegend in die Endlage. Die Entfernung von der ersten Bodenberührung bis zur Endlage betrug 40 m. Der Flugzeugrumpf war im Frontbereich gestaucht und zertrümmert und die Cockpitverglasung zerstört. Der Zweiblattpropeller wurde abgerissen an der Unfallstelle gefunden. Die rechte Tragfläche war vom Luftfahrzeug abgetrennt und zerstört. Teile des mittleren Rumpfbereichs und große Teile der linken Tragfläche waren verbrannt.

Die Untersuchung am Luftfahrzeug ergab keine Hinweise auf eine technische Störung.

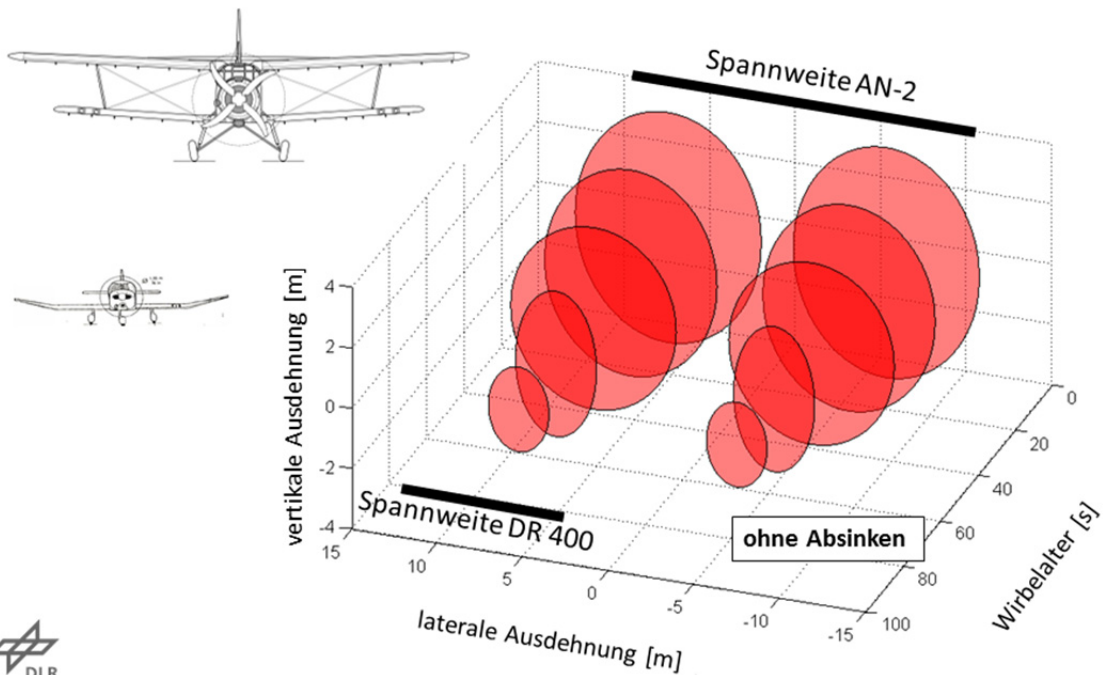
Wirbelschleppenerfall AN-2

Diese Werte wurden in einer 3-D-Grafik verarbeitet. Hier wird der Wirbelschleppenerfall gezeigt und dabei besonders der Bereich hervorgehoben, der in der Ausdehnung des Wirbels (rot) so gefährlich sein kann, dass das Rollmoment des Wirbels nicht ausreichend durch die Querruderwirkung der DR 400 ausgeglichen werden kann.

Die Darstellung des Wirbelschleppenerfalls enthält maßstäblich die Spannweiten der beteiligten Luftfahrzeuge, berücksichtigt jedoch nicht das Absinken der Wirbelschleppe.

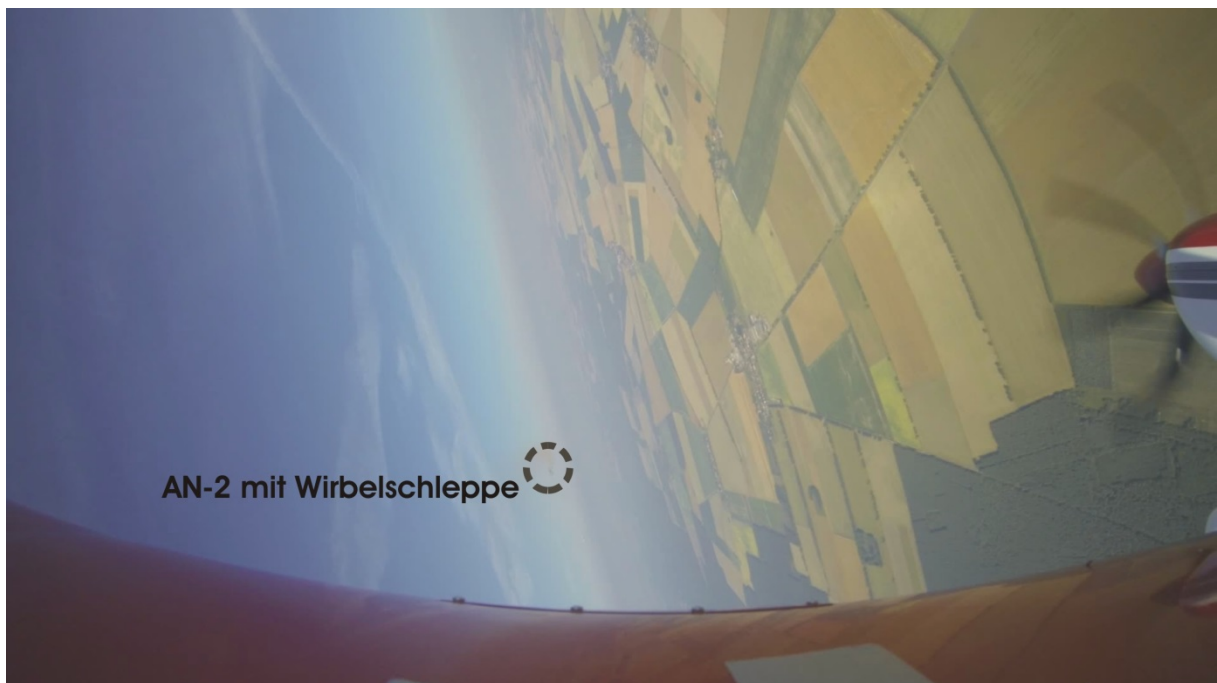
Die Kamera- und Messtechnik in der DR-400 sowie die Kamertechnik in der AN-2 und in einem weiteren Luftfahrzeug dokumentierten die dynamische Rollbewegung der DR-400 um die Längsachse sehr anschaulich.

Dokumentierte Auslenkung um die Längsachse um mehr als 90°

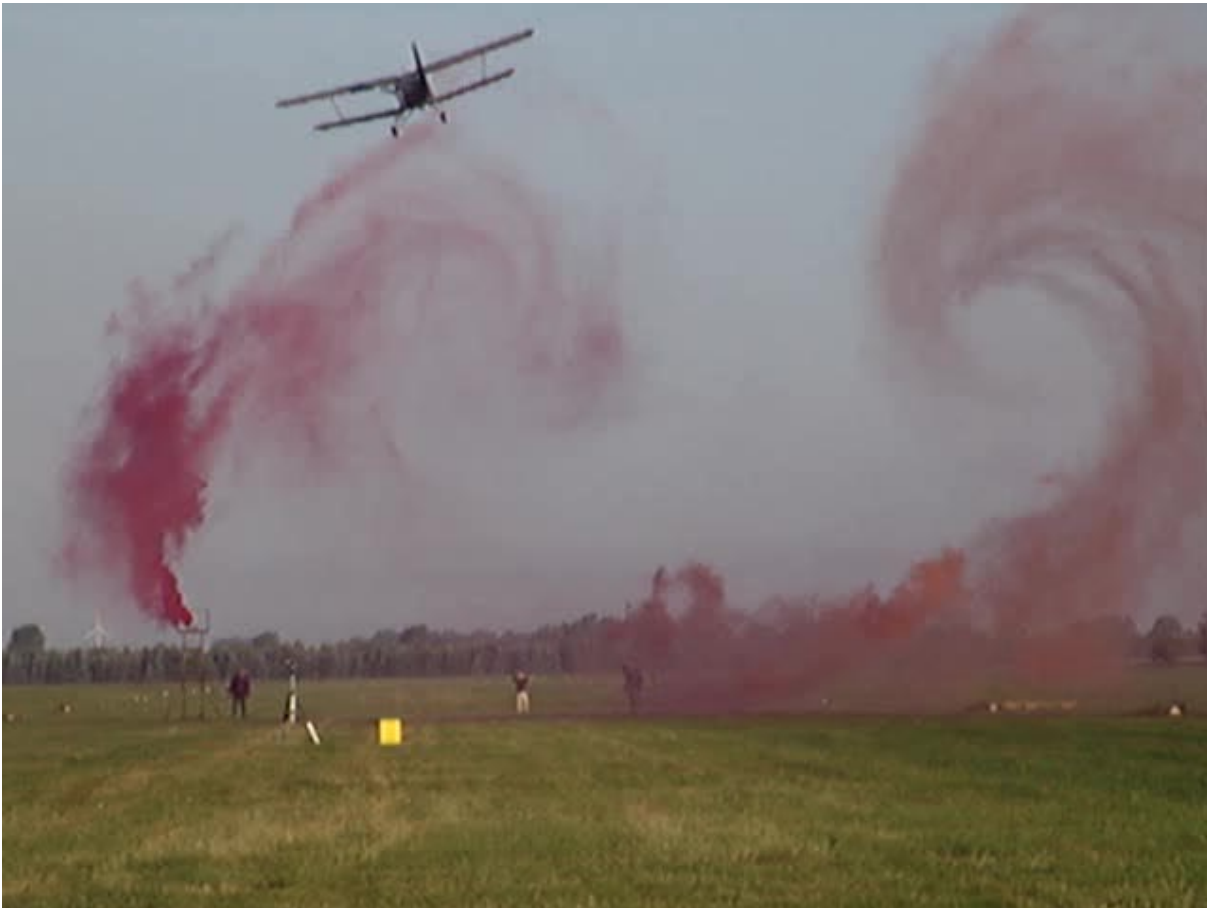
Bei den Bodenversuchen mit tiefen Überflügen der AN-2 durch einen Rauchvorhang konnten die Wirbelbildungen im zeitlichen Verlauf deutlich sichtbar gemacht werden. Dabei wurde nach der vorangegangenen Berechnung der Wirbel jetzt die Wirbelentstehung, die Dynamik der Rotation und die Verweildauer der Wirbel anschaulich dokumentiert. Ein wesentliches Ergebnis der Berechnungen, der Wirbelschleppenzersfall, konnte durch die Bilddokumentation beim Flugversuch bestätigt werden. Demzufolge bleiben bei einer windstillen Wetterlage die stark rotierenden Wirbel der Wirbelschleppe fast ortsfest ca. 1 Minute nach dem Überflug der AN-2 in ca. 5 – 10 m Höhe über dem Boden liegen.

Wirbelbildung nach AN-2-Überflug

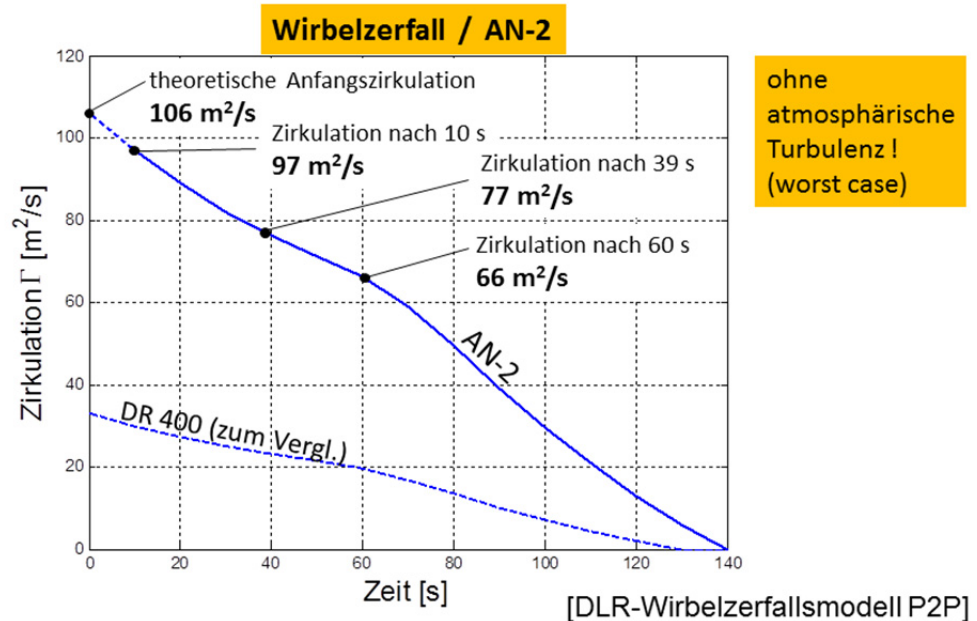
Anlage 2

Im Ergebnis der Berechnung ergab sich für die Zeit 39 s nach der Wirbelbildung ein Zirkulationswert von $77 \text{ m}^2/\text{s}$ und für 60 s danach ein Wert von $66 \text{ m}^2/\text{s}$. Nach ca. 140 s waren die Wirbel zerfallen (Anlage 2).

AN-2 Wirbelschleppe

Wirbelzerfall nach P2P-Modell

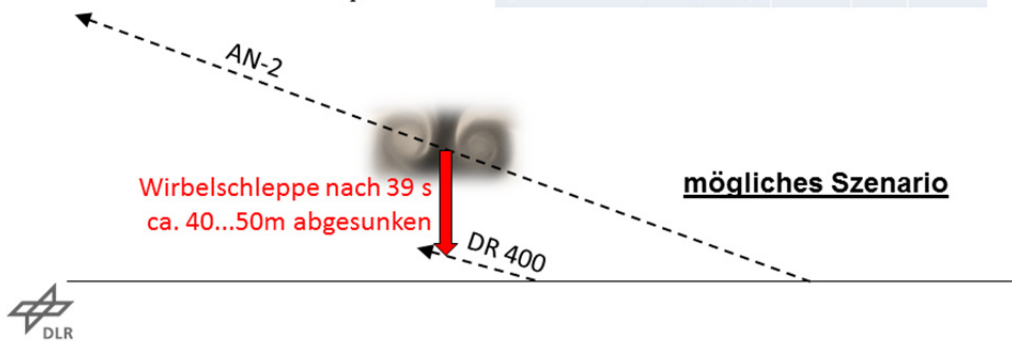
Anlage 3

In der weiteren Untersuchung wurde das Absinkverhalten der erzeugten Wirbelschleppe der AN-2 betrachtet. Unter Annahme, dass es zur Unfallzeit fast windstill war, wurde der horizontale Wirbelversatz als sehr gering angenommen. Es wurde berechnet, dass die Wirbelschleppe nach 39 s um ca. 40 – 50 m abgesunken war. (Anlage 3)

Wirbelversatz und Wirbelabsinken AN-2

Wirbelalter [s]	0	39	60
Zirkulation Γ [m ² /s]	106	77	66
Wirbelabsink- geschwindigkeit [m/s]	1.3	1	0.8

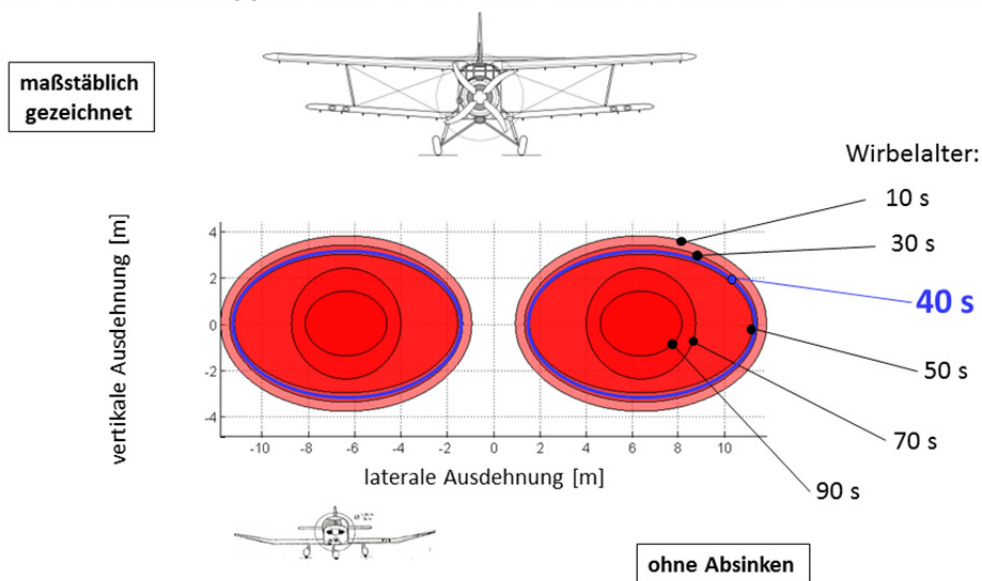
Anlage 4

Die gleichen Berechnungswerte wurden in einer weiteren Darstellung (Anlage 4) verwendet, um die Dimensionsveränderung beider Wirbel im zeitlichen Ablauf darzustellen. Das Hervorheben der Wirbelgröße für die Zeit 40 s nach Wirbelerzeugung ist besonders interessant. Der Größenvergleich der Wirbelgröße mit den maßstäblich gezeichneten Luftfahrzeugen vermittelt einen anschaulichen Eindruck vom vermeintlichen Einfluss auf die DR 400.

DR 400 Roll Control Ratio RCR > 100%

AN-2 Wirbelschlepenzerfall 10-90s ohne Turbulenz, mittlere Ruderwirksamkeit

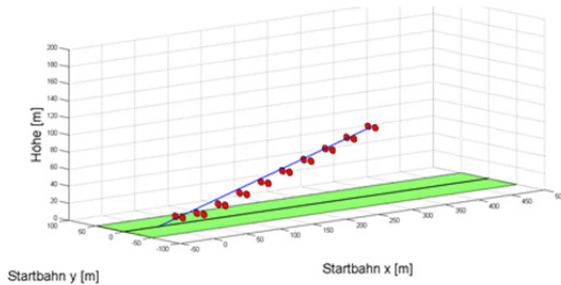
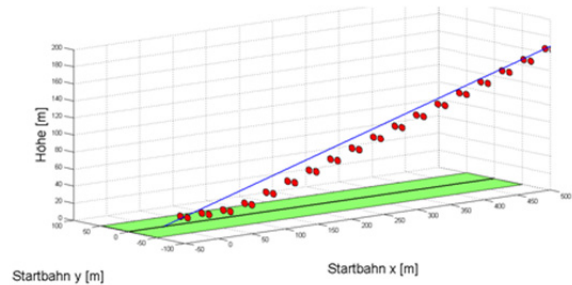
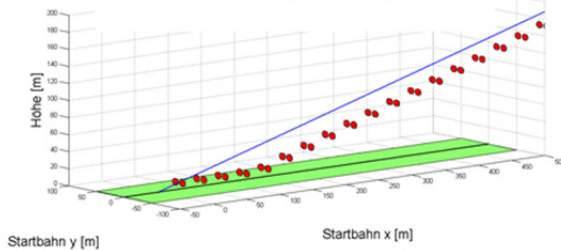
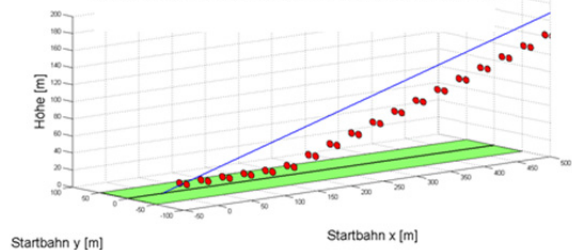
Das Absinkszenario der Wirbelschleppe im Zeitraum von 10 - 39 Sekunden nach Wirbelentstehung wird in der Anlage 5 veranschaulicht.

Absinkszenario für DR 400 Roll Control Ratio > 100%
