# Bulletin

Unfälle und Störungen  
beim Betrieb  
ziviler Luftfahrzeuge

Januar 2017

# Zwischenbericht

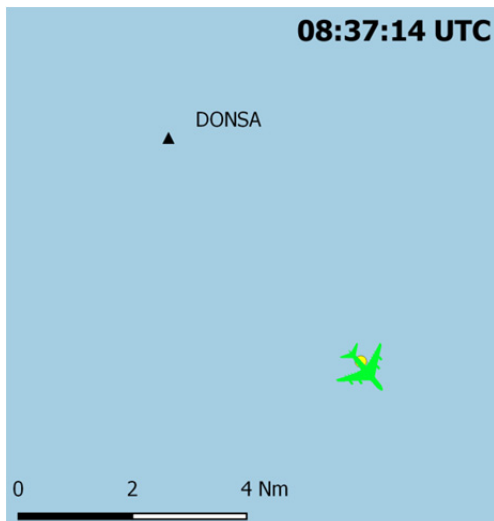
Gegen 08:37:14 UTC passierte der A380 in FL350 die Position, an welcher später der CL604 in eine unkontrollierte Fluglage geriet.

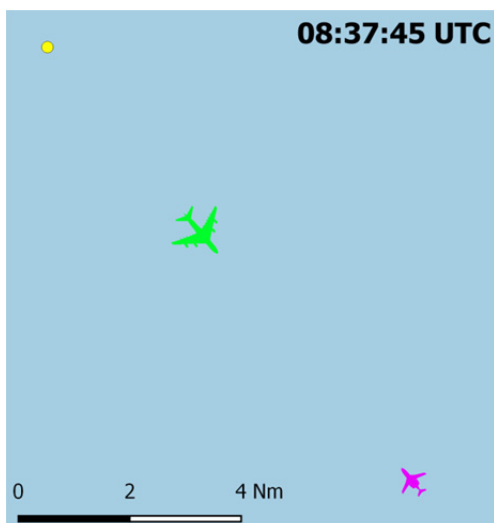
Gegen 08:37:45 UTC erfasste das TCAS des A380 den entgegenkommenden CL604 (TCAS „PROXIMATE“). Zu diesem Zeitpunkt betrug die Entfernung zwischen den beiden Luftfahrzeugen 6 NM und 1 000 ft vertikal.

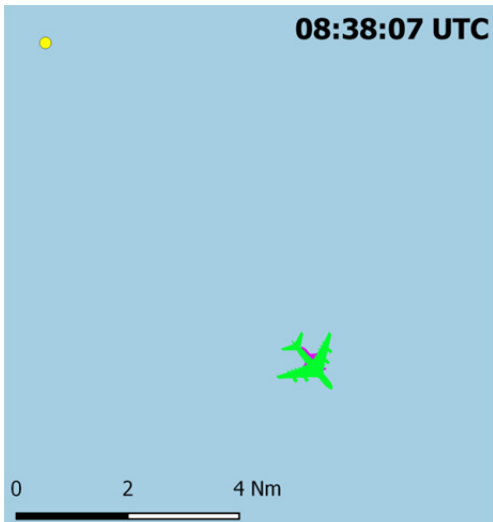
Gegen 08:38:07 UTC überflog der A380 den CL604 mit 1 000 ft Vertikalabstand leicht seitlich rechts versetzt.

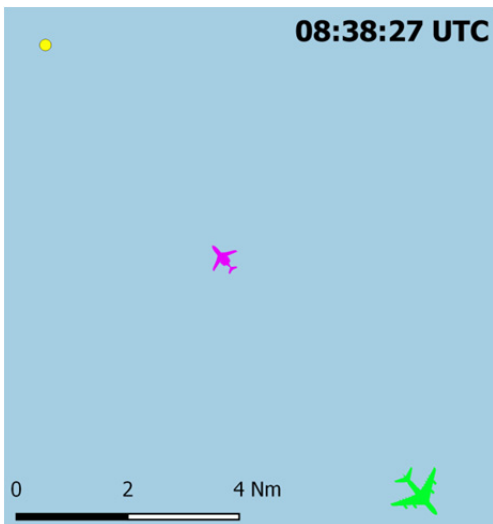
Gegen 08:38:27 UTC verließen die beiden Luftfahrzeuge wieder den Erfassungsbereich des jeweiligen TCAS (Ende der Meldung „PROXIMATE“). Zu diesem Zeitpunkt betrug die Entfernung ca. 6 NM.
