# Untersuchungsbericht

3X018-0/00  
Januar 2003

Art des Ereignisses: Unfall  
Datum: 22. März 2000  
Ort: Simonswald (Emmendingen)  
Luftfahrzeug: Ultraleichtflugzeug  
Hersteller / Muster: WD, D4-B Fascination  
Personenschaden: Pilot und Fluggast tödlich verletzt  
Sachschaden: Luftfahrzeug zerstört  
Drittschaden: leichter Forstschaden

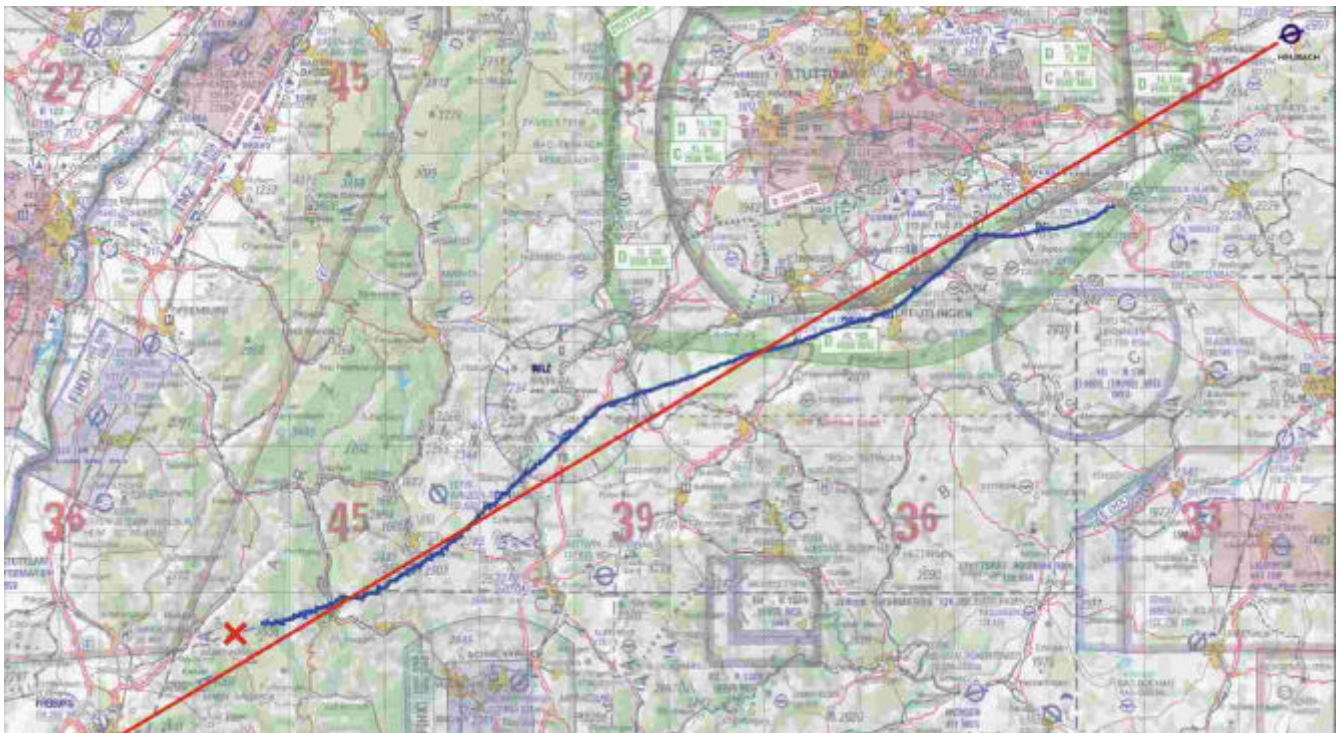
Der Pilot und sein Begleiter starteten mit dem Ultraleichtflugzeug (UL) um 11:12 Uhr MEZ in Heubach (EDTH) zu einem VFR-Flug nach Bremgarten (EDTG). Drei Radarantennen der Deutschen Flugsicherung DFS zeichneten Echos und Sekundärsignale mit dem Transponder-Code 0407 vom Luftfahrzeug auf. Demnach flog das UL südlich am Luftraum C (3 500 MSL - FL 60) von Stuttgart vorbei und ungefähr am VOR SULZ orientiert weiter. Die Spur bestand aus mehreren geradlinigen Abschnitten mit wechselnden Kursen zwischen 230° und 270°.

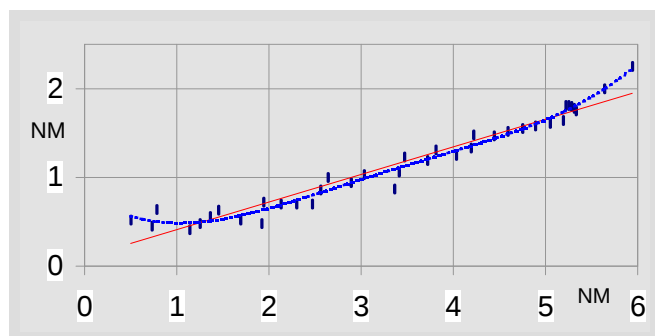
In den letzten drei Minuten der Aufzeichnung existierten keine Höhendaten. Die Flugrichtung (true course) konnte mit 260° und die im Intervall von 180 s zurückgelegte Strecke mit 10 km angegeben werden.

Zum Zeitpunkt 11:57:32 Uhr und der Position 48 07 55 N / 08 07 16 E endete die verfügbare Radarspur vom Luftfahrzeug.

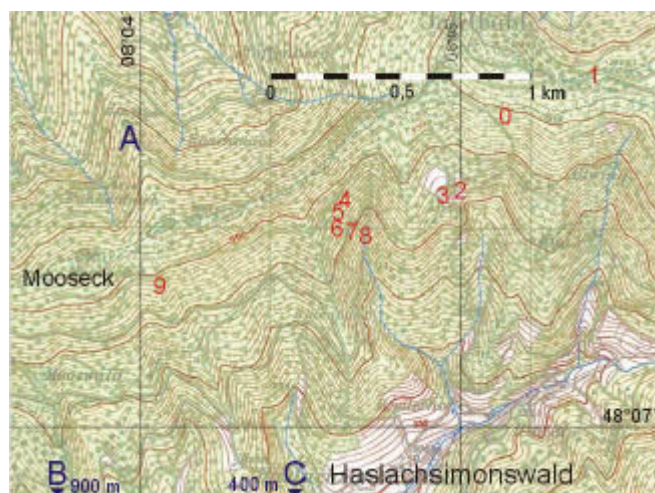
Zwei Zeugen (A) und (C) in der Gemarkung Simonswald nahmen das Ultraleichtflugzeug etwa 15 Sek. lang durch ein „nicht besonders auffälliges“ Fluggeräusch wahr. Als sie und ein dritter Zeuge (B) das rote UL erblickten, rollte es um seine Längsachse und stürzte mit zunehmender Bahnneigung ab. Die ersten beiden Zeugen erkannten auch, dass eine Tragfläche fehlte. Die Gesamtdauer der Beobachtungen betrug 2 bis 6 Sekunden.

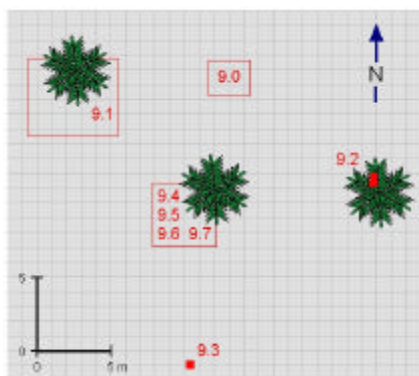
Der Beauftragte der BFU lieferte einen entsprechenden Lageplan (Distanzen auf der geeigneten Ebene).

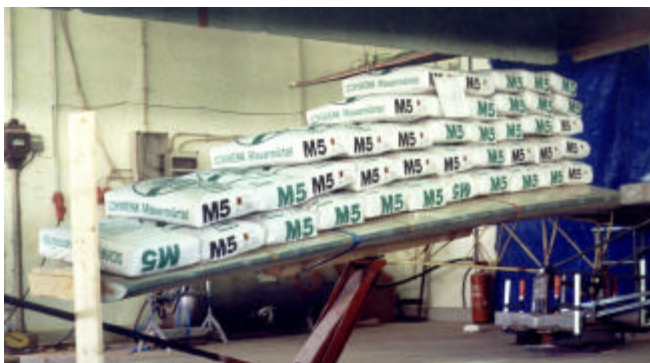
Bei den Belastungsversuchen für die D4 wurde der Flügel in Rückenlage mit Zementsäcken beladen, so dass der Anstellwinkel, die Auftriebsverteilung und das aerodynamische Moment simuliert waren. Die Eigenmasse eines Flügels wurde mit 30 kg angegeben, die Raumtemperatur bei den Tests war unterschiedlich.

Nach Auskunft des beteiligten Ingenieurs bzw. nach den vorliegenden Dokumenten ging man bei den Belastungsversuchen für die D4-S bis zur sicheren Last ( $n \cdot m \cdot g$ ) und für die D-4B bei 54°C bis zur rechnerischen Bruchlast ( $j \cdot n \cdot m \cdot g$ ). Für die D-4E belastete man den Flügel im Oktober 1996 bei ca. 20°C bis zum Versagen, welches bei einer Querkraft (an der Flügelwurzel) von  $1\,606 \cdot 9,81$  N eintrat, indem der Holm im Bereich des Rumpfes kippte.

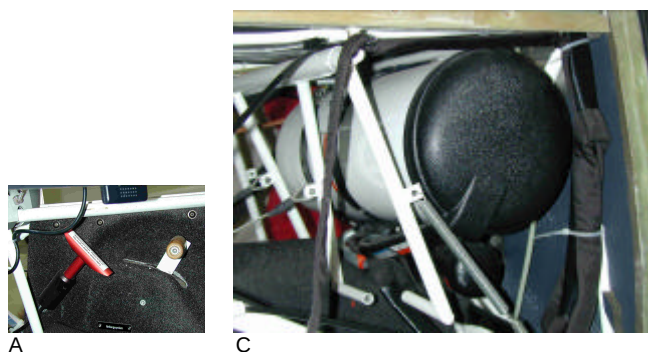
Das Geräte-Muster BRS-5-UL 4-105D mit der Werknummer 12615-01/97 bezieht sich auf den Fallschirm (Rundkappe), der in einen etwa 4 m langen Nylon-schlauch gepackt in einem zylindrischen Container (C) verstaut ist. Am Pol der Hauptkappe ist ein Hilfsschirm und daran eine Verzögerungsleine befestigt.

Das Geräte-Muster RDS-285 MOD A mit der Werknummer 117-056-01/97 bezeichnet den Auslösemechanismus (A) und die Feststoffrakete, die über eine Stahlseilgabel mit der Verzögerungsleine aufseiten des Fallschirms verbunden ist.

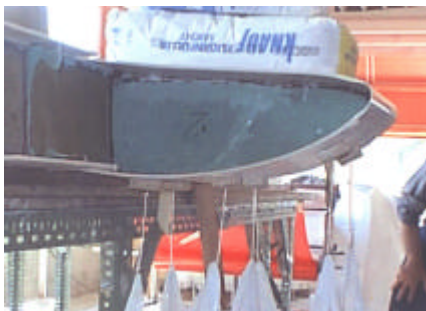
Der Musterbetreuer (WD) führte nachträglich eine Reihe von Belastungsversuchen an Segmenten des Nasenkastens eines beliebigen Flügels vom Muster D4-B durch (BZ-Nr. 4.2.B). Dabei wurde eine Beanspruchung der Oberschale entsprechend dem aerodynamischen Sog bewerkstelligt.

Man belastete ordentliche und auch vorgeschädigte Proben, an denen die Verbindungen (b) (Rippe - Holmsteg) oder (b) und (a) (Oberschale - Holm) durchtrennt waren. Nach Ansicht der BFU bewirkte der Schnitt in der Oberschale zu (a) keine Minderung der Qualität der Klebverbindung.
